KIA NIRO / DE 2WD

TESTDATO: 23.07.2026

KODE: 2078135

NBF Tilstandsrapport er utarbeidet av Norges Bilbransjeforbund og Forbrukerrådet.

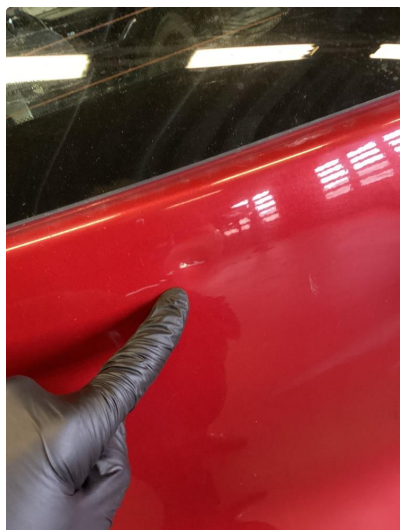
| Punkt | | Beskrivelse | Plassering |
|---|---|---|---|
| 1.1 | Bakluke | bulk med rep. lakkskade. | |

1.1 Bulk med rep. lakkskade.

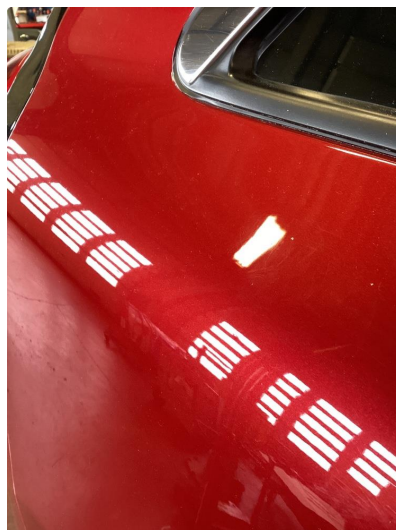
| Punkt | | Beskrivelse | Plassering |
|---|---|---|---|
| 1.2 | Skjermer | Noe mindre steinsprut og bruksmerker rundt hele bilen | |

1.2 Noe mindre steinsprut og bruksmerker rundt hele bilen

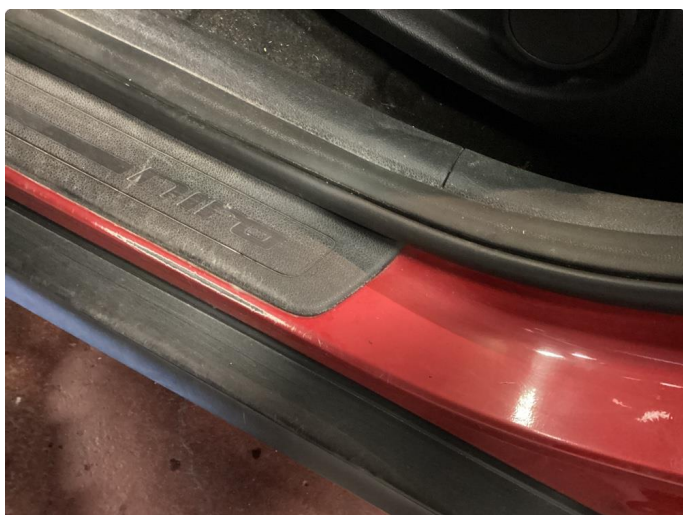
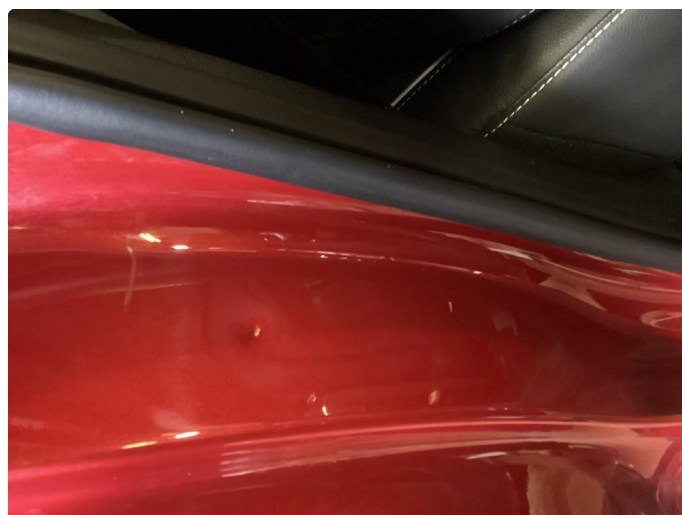
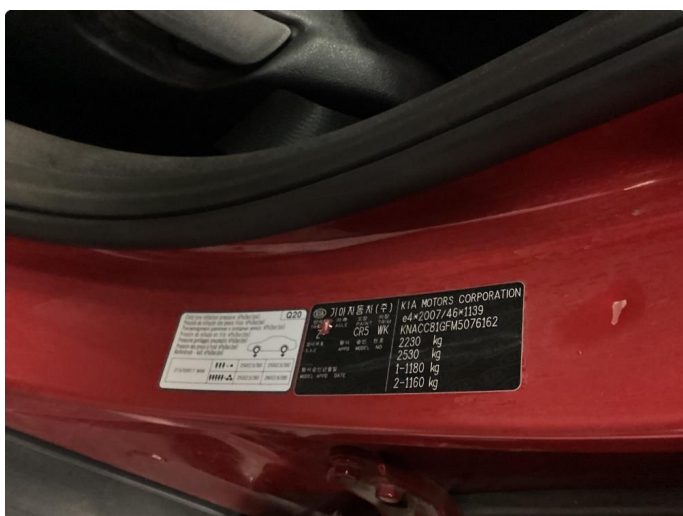
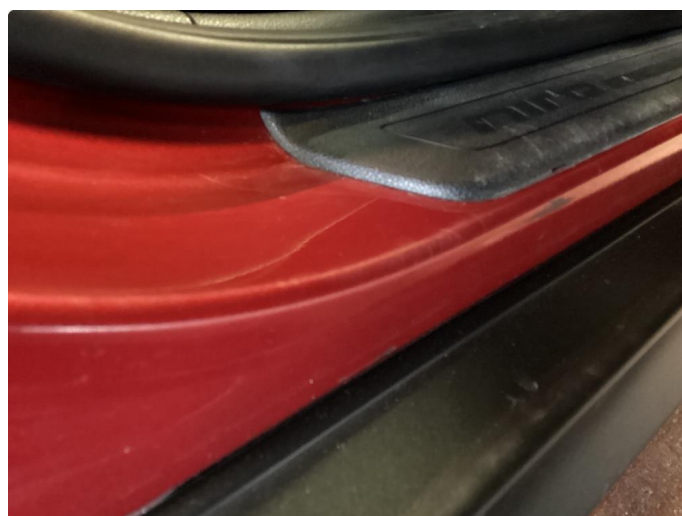
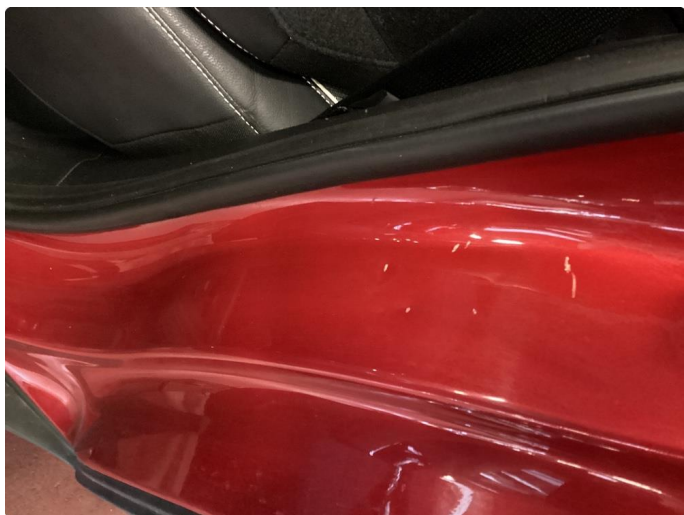
| Punkt | | Beskrivelse | Plassering |
|---|---|---|---|
| 1.3 | Døråpning | ripe(r) | |

1.3 Ripe(r)

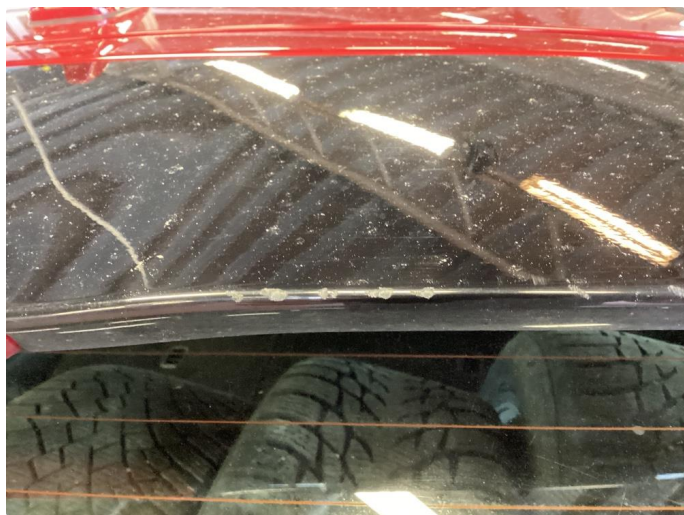
| Punkt | | Beskrivelse | Plassering |
|---|---|---|---|
| 1.4 | Tak | Små knast i spoiler på bakluke | |

1.4 Små knast i spoiler på bakluke

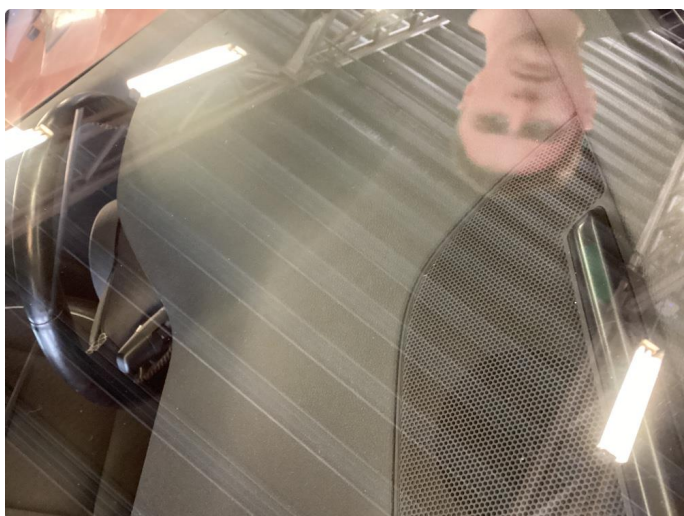
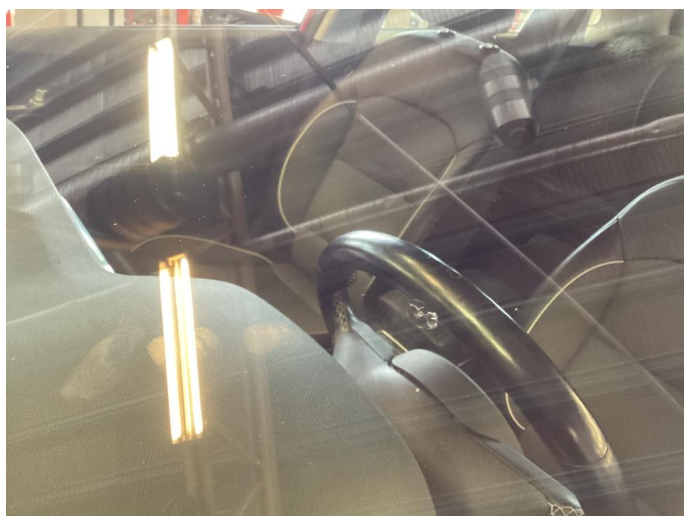
| Punkt | | Beskrivelse | Plassering |
|---|---|---|---|
| 1.5 | Frontvindu | små steinsprut | |

1.5 Små steinsprut
