FIAT 500 / FA1 2WD

TESTDATO: 24.04.2026

NBF Tilstandsrapport er utarbeidet av Norges Bilbransjeforbund og Forbrukerrådet.

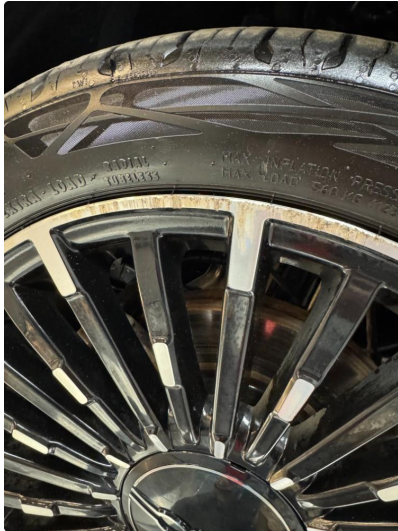
| Punkt | Beskrivelse | Plassering |
|---|---|---|
| 1.1 Dekk/Felger | Kantkjørt felg | 1stk sommer |

1.1 Kantkjørt felg
