MERCEDES-BENZ EQA 300 4MATIC / F2B 4WD
TESTDATO: 20.05.2026
KODE: 2028714

EF57974	101 810 KM	31.03.2023 Førstegang registrert	Elektr.
----------------	-------------------	--	----------------

NBF Tilstandsrapport er utarbeidet av Norges Bilbransjeforbund og Forbrukerrådet.

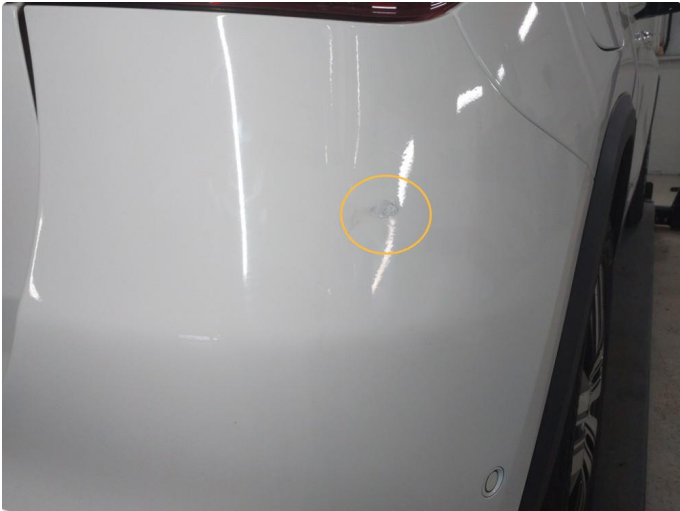
Punkt	Beskrivelse	Plassering
1. EKSTERIØR		
1.1 Støtfanger	Lite merke høyre side på bakfanger	bak

1.1 Lite merke høyre side på bakfanger
