POLESTAR POLESTAR 4 / 4 4WD

CHASSISNR: YSM4ZPAA9SF408329

NBF Tilstandsrapport er utarbeidet av Norges Bilbransjeforbund og Forbrukerrådet.

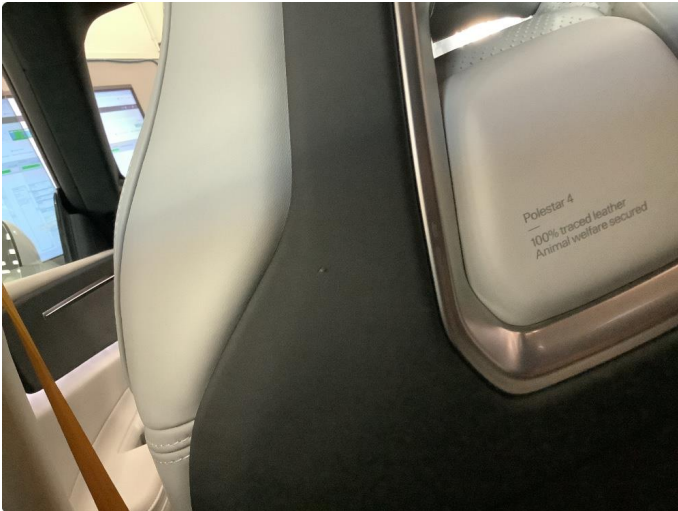
### 1.1 Små merker på seterygg

| Punkt | | Beskrivelse | Plassering |
|---|---|---|---|
| 1.1 | Seter | Små merker på seterygg | |
