VOLVO XC60 T8 TWIN ENGINE / U 4WD

TESTDATO: 10.06.2026

NBF Tilstandsrapport er utarbeidet av Norges Bilbransjeforbund og Forbrukerrådet.

## OPPSUMMERT STATUS PÅ KJØRETØY

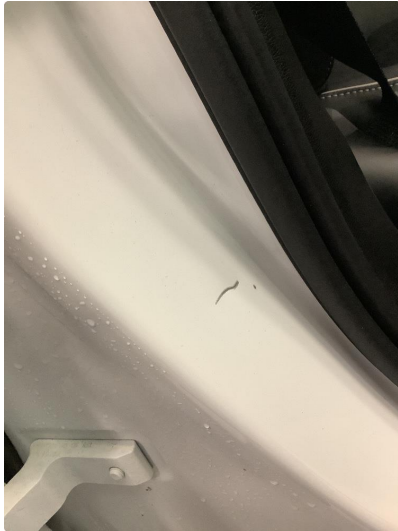
| Punkt | | Beskrivelse | Plassering |
|---|---|---|---|
| 1.1 | Døråpning | Liten ripe i døråpning | |

1.1 Liten ripe i døråpning

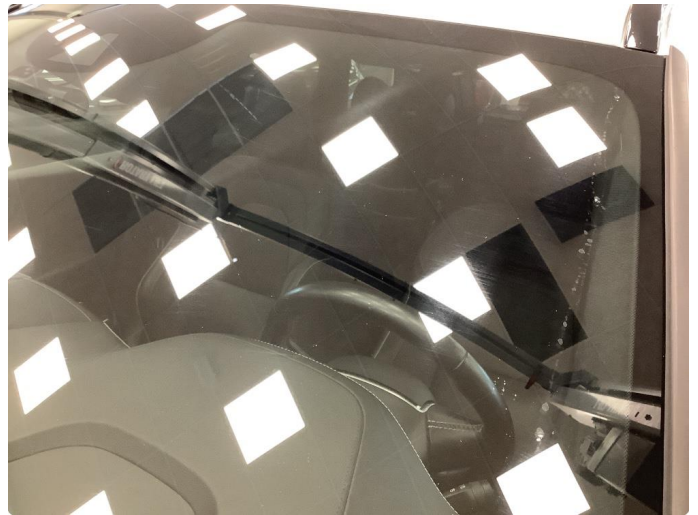
| Punkt | | Beskrivelse | Plassering |
|---|---|---|---|
| 1.2 | Frontvindu | Noe slittasje | |

1.2 Noe slittasje
