**VOLVO XC40 / X 2WD**
**TESTDATO: 01.07.2026**
**KODE: 2064344**

| <b>EF91486</b> | <b>58 089 KM</b> | <b>28.08.2023</b><br>Førstegang registrert | <b>Elektr.</b> |

**OPPSUMMERT STATUS PÅ KJØRETØY**

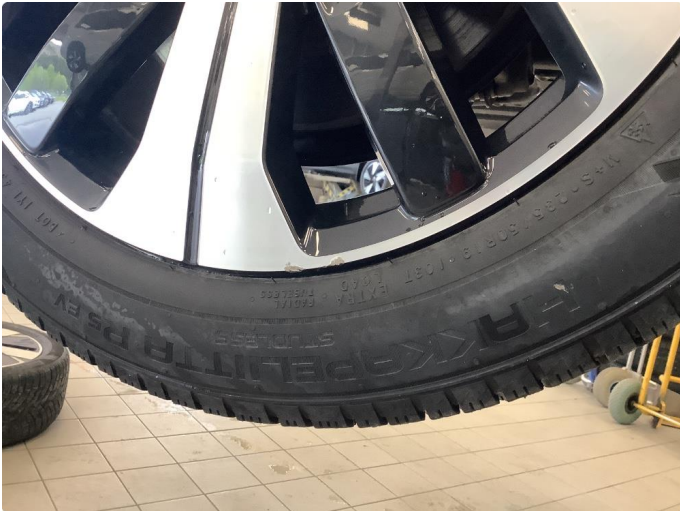
| Punkt | Beskrivelse | Plassering |
|---|---|---|
| 1.1 Dekk/Felger | Små bruksmerker på en felg | |

1.1 Små bruksmerker på en felg
