POLESTAR POLESTAR 4 / 4 4WD
TESTDATO: 03.07.2026
KODE: 2066246

CHASSISNR: YSM4ZPAA1TF431136	BRUKTIMPORT: Nei
KJØRETØY: Personbil	FRIST FOR PKK: 19.08.2029

NBF Tilstandsrapport er utarbeidet av Norges Bilbransjeforbund og Forbrukerrådet.

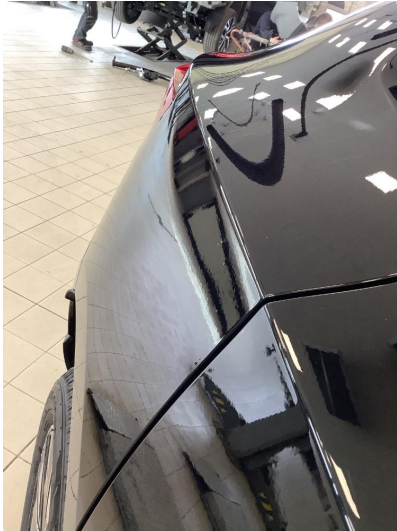
1.2 Micro p-bulk

Punkt	Beskrivelse	Plassering
1. EKSTERIØR		
1.1 Bakluke	feil på elektrisk åpne/lukkemekanisme	
1.2 Skjermer	Micro p-bulk	
2. MOTOR		
2.1 Service	PKK-kontroll
