MERCEDES-BENZ EQC 400 4MATIC / 204 X 4WD

CHASSISNR: W1K8P9AB6PF057013

NBF Tilstandsrapport er utarbeidet av Norges Bilbransjeforbund og Forbrukerrådet.

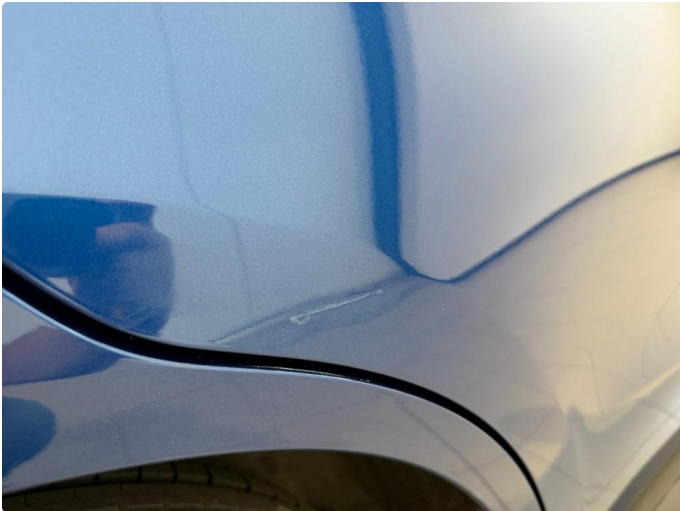
| Punkt | | Beskrivelse | Plassering |
|---|---|---|---|
| 1.1 | Skjermer | Ripe på bakdør (fylt med lakkstift) | |

1.1 Ripe på bakdør (fylt med lakkstift)
