**MERCEDES-BENZ EQE 350 4MATIC / E2EQEX 4WD**
**TESTDATO: 22.07.2026**
**KODE: 2077340**

**EH10067**

NBF Tilstandsrapport er utarbeidet av Norges Bilbransjeforbund og Forbrukerrådet.

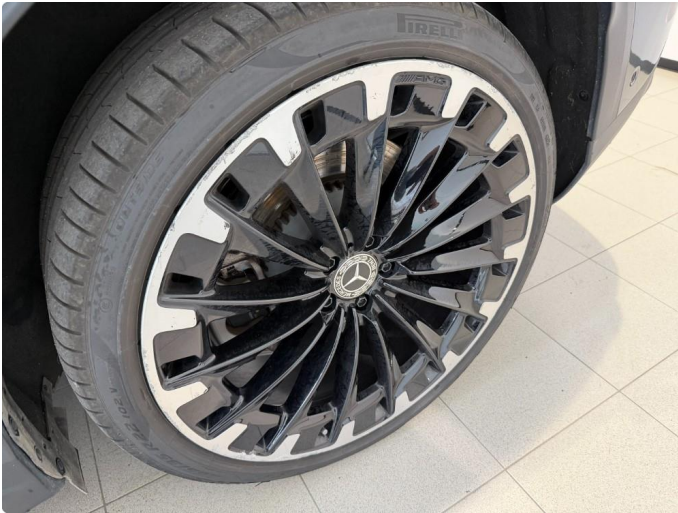
| Punkt | Beskrivelse | Plassering |
|---|---|---|
| 1.1 Dekk/Felger | Kantkjørte sommerfelger | |

1.1 Kantkjørte sommerfelger

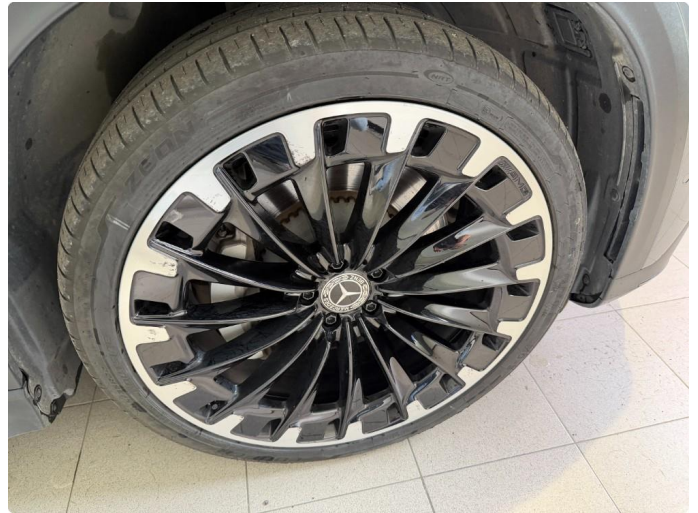
1.1 Kantkjørte sommerfelger
