**TOYOTA RAV4 150 HK MANUELL 4WD**
**TESTDATO: 24.06.2025**
**KODE: 1746986**

**CF59462**

NBF Tilstandsrapport er utarbeidet av Norges Bilbransjeforbund og Forbrukerrådet.

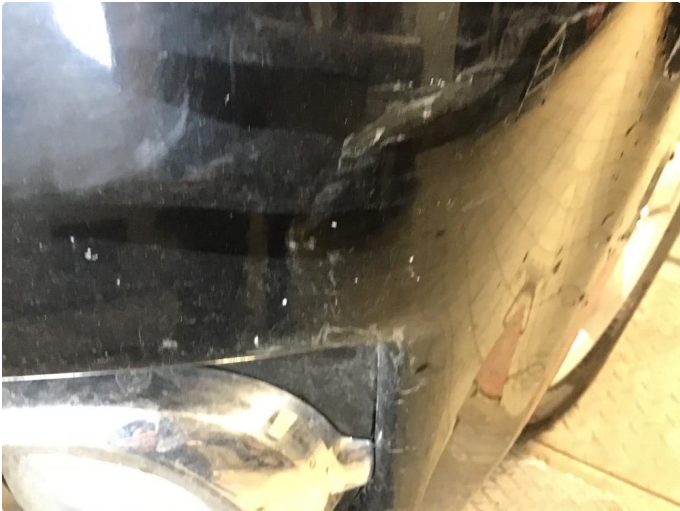
| Punkt | | Beskrivelse | Plassering |
|---|---|---|---|
| 1.2 | Støtfanger | Liten lakkskade venstre foran | foran |

1.2 Liten lakkskade venstre foran
