BMW IX2 XDRIVE30 / U2X 4WD

TESTDATO: 17.09.2026

**LJ86601**

NBF Tilstandsrapport er utarbeidet av Norges Bilbransjeforbund og Forbrukerrådet.

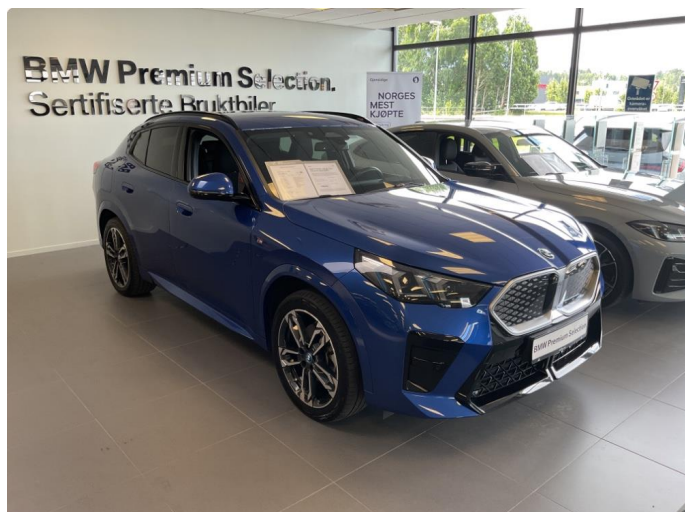
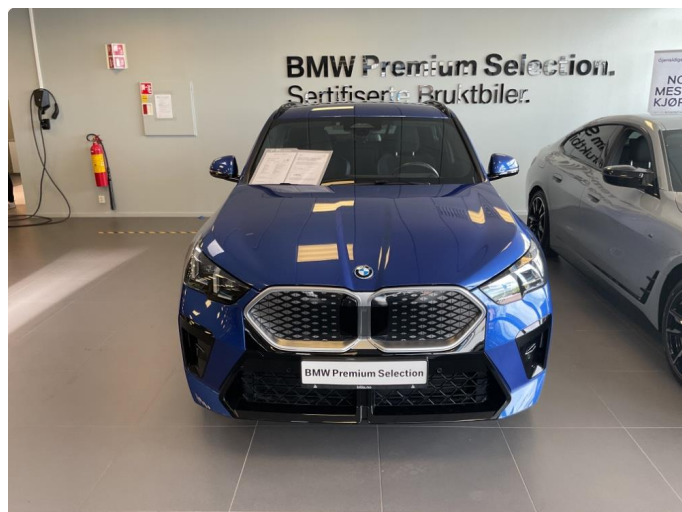
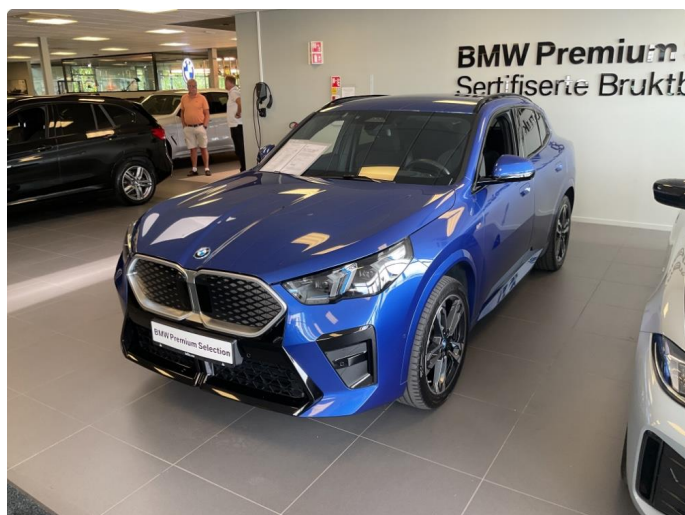
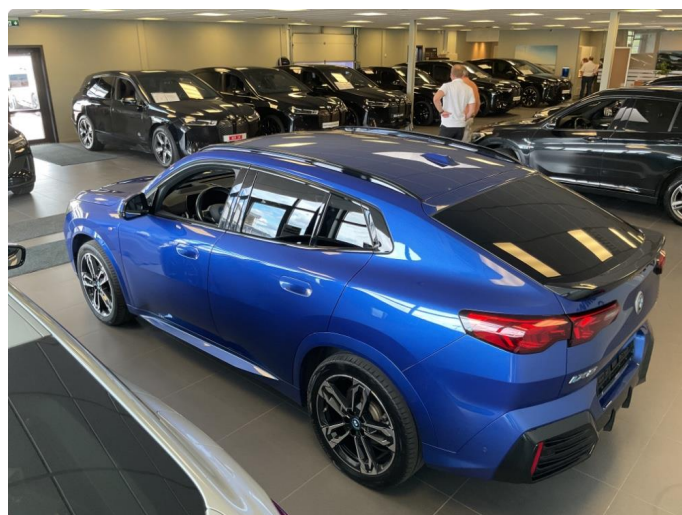
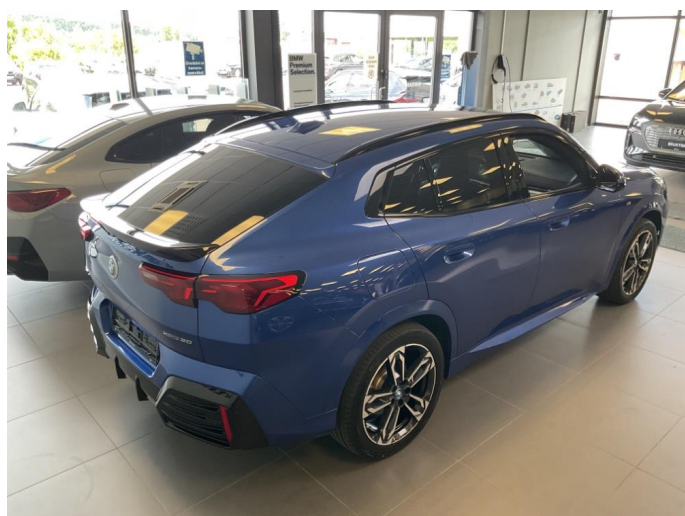
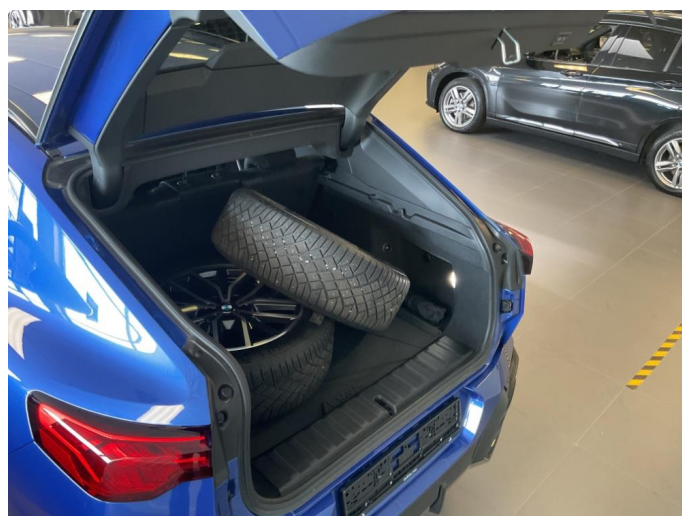
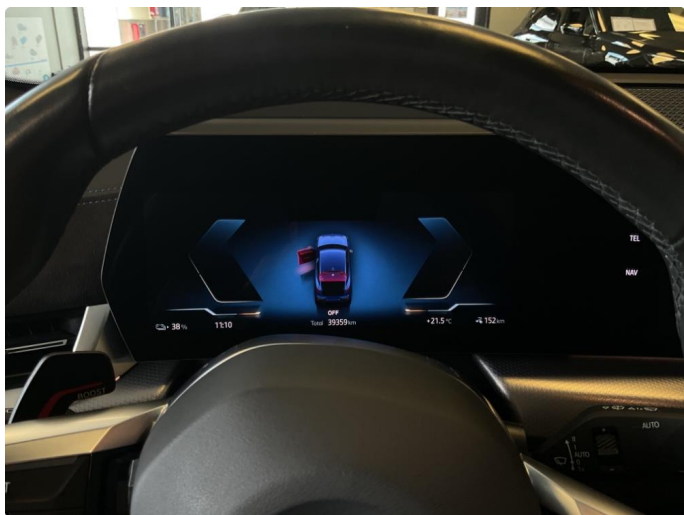
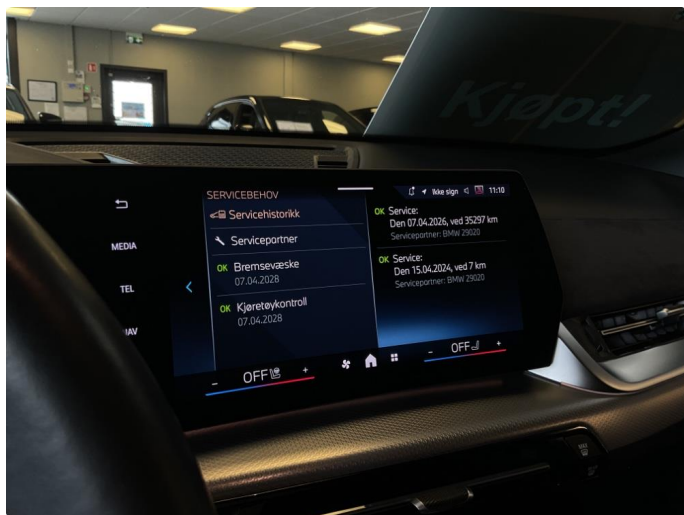
| Punkt | | Beskrivelse | Plassering |
|---|---|---|---|
| 1.1 | Dekk/Felger | Lite mønster dybde sommerdekk - 17.09.2026 EK - Holder ut 1 sesong. | alle |

| | VENSTRE FORAN | HØYRE FORAN | VENSTRE BAK | HØYRE BAK |
|---|---|---|---|---|
| MØNSTERDYBDE SOMMERDEKK (MM) | 2,3 | 2,3 | 3,9 | 3,9 |
