MERCEDES-BENZ E 220 D 4MATIC ALLTERRAIN / R1ES 194  
HK AUTOMAT 4WD

TESTDATO: 29.07.2026

NBF Tilstandsrapport er utarbeidet av Norges Bilbransjeforbund og Forbrukerrådet.

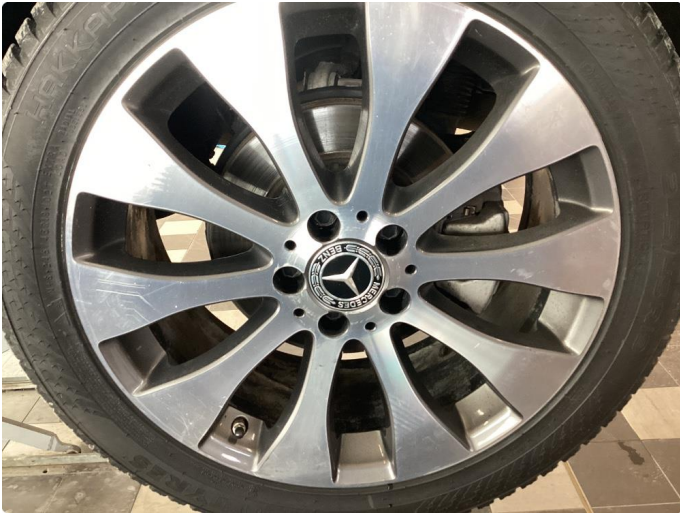
| Punkt | | Beskrivelse | Plassering |
|---|---|---|---|
| 1.2 | Dekk/Felger | Bruksmerker på felger | |

1.2 Bruksmerker på felger
