BMW IX M60 4WD
TESTDATO: 30.04.2026
KODE: 2006967

NBF Tilstandsrapport er utarbeidet av Norges Bilbransjeforbund og Forbrukerrådet.

OPPSUMMERT STATUS PÅ KJØRETØY

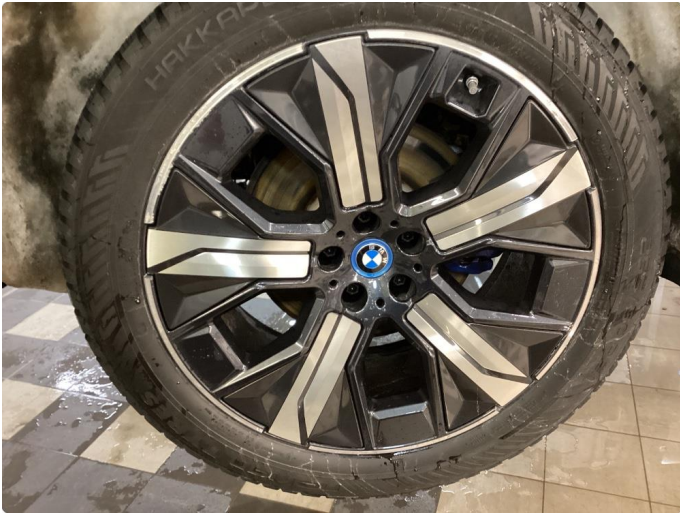
Punkt	Beskrivelse	Plassering
1. EKSTERIØR		
1.1 Lakk	Noe steinsprut	
1.2 Dekk/Felger	Noen bruksmerker på felger	høyre bak

1.2 Noen bruksmerker på felger

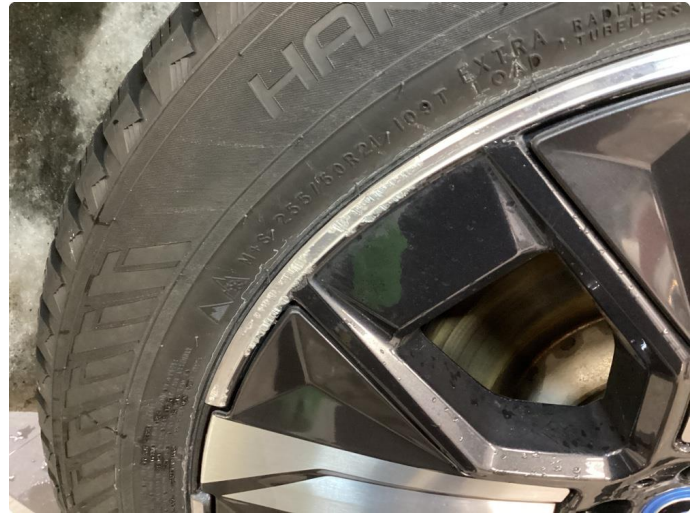
1.2 Noen bruksmerker på felger
