VOLVO XC60 / U 4WD

TESTDATO: 27.07.2026

CHASSISNR: YV1UZH1V4R1823337

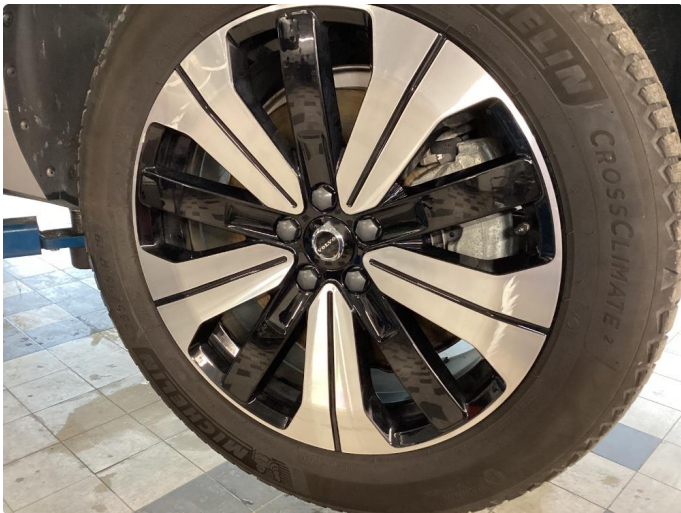
| Punkt | Beskrivelse | Plassering |
|---|---|---|
| 1.2 Dekk/Felger | Noen bruksmerker på felger | |

1.2 Noen bruksmerker på felger

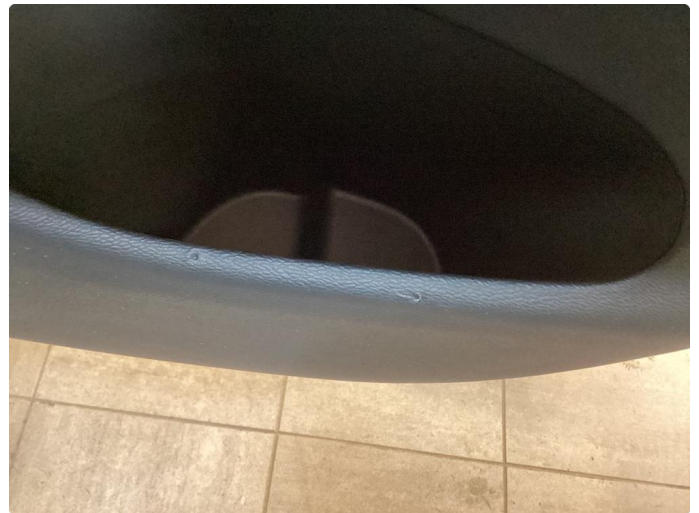
| Punkt | Beskrivelse | Plassering |
|---|---|---|
| 2.1 Dørtrekk | Noen merker | høyre bak |

2.1 Noen merker
