MITSUBISHI MITSUBISHI OUTLANDER / CW0 4WD

CHASSISNR: JMBXDGG2WJZ000781

NBF Tilstandsrapport er utarbeidet av Norges Bilbransjeforbund og Forbrukerrådet.

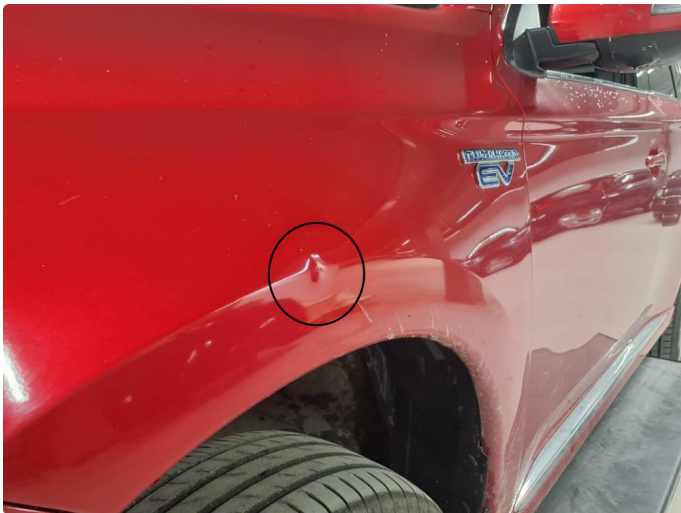
| Punkt | Beskrivelse | Plassering |
|---|---|---|
| 1.1 Skjermer | bulk med lakkskade venstre side foran | venstre foran |

1.1 Bulk med lakkskade venstre side foran

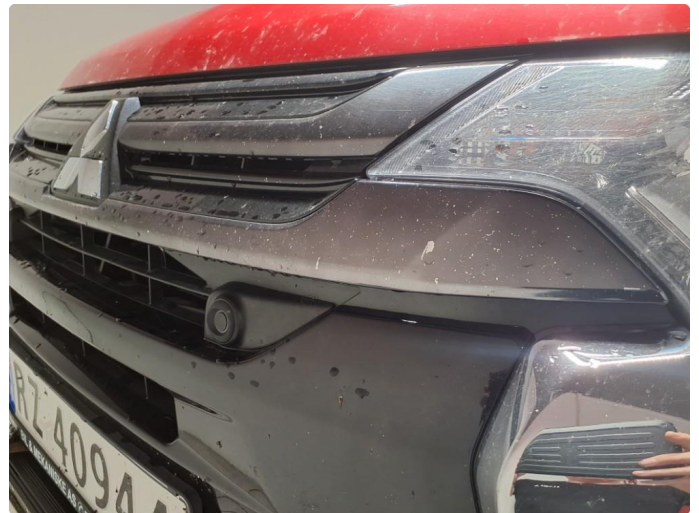
| Punkt | Beskrivelse | Plassering |
|---|---|---|
| 1.2 Grill | Noe steinsprut i grill | |

1.2 Noe steinsprut i grill
