**AUDI RS E TRON GT / FW 4WD**
**TESTDATO: 13.08.2026**
**KODE: 2091867**

NBF Tilstandsrapport er utarbeidet av Norges Bilbransjeforbund og Forbrukerrådet.

**OPPSUMMERT STATUS PÅ KJØRETØY**

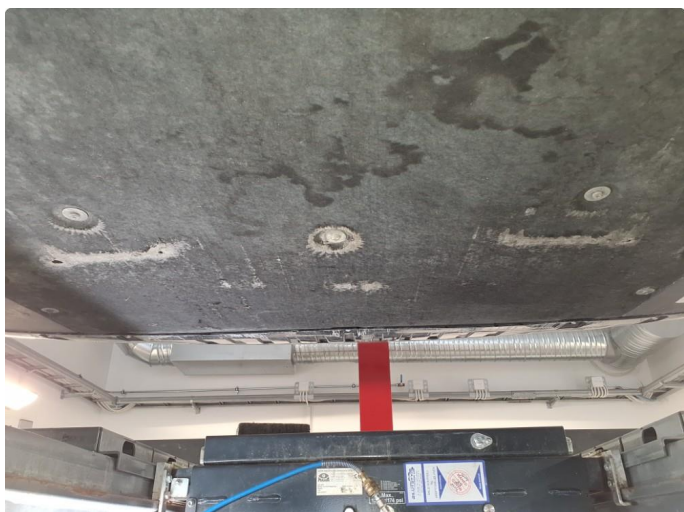
| Punkt | | Beskrivelse | Plassering |
|---|---|---|---|
| 1.1 | Under bil | beskyttelsesplate skadet/merker | |

1.1 Beskyttelsesplate skadet/merker

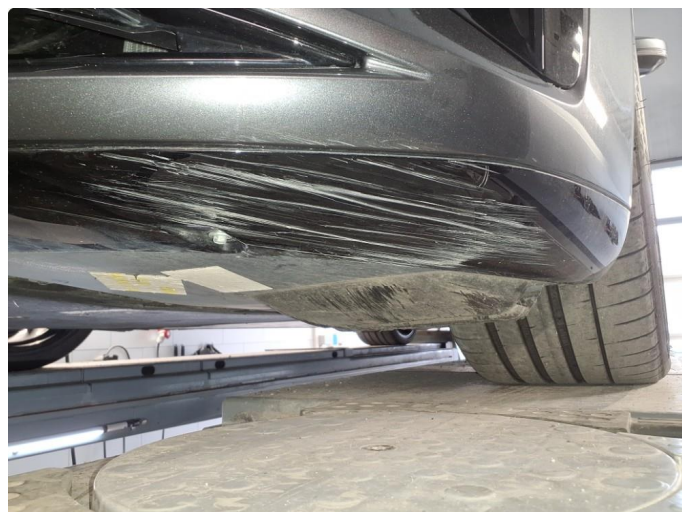
| Punkt | | Beskrivelse | Plassering |
|---|---|---|---|
| 1.3 | Støtfanger | skrubbskader underkant | |

1.3 Skrubbskader underkant

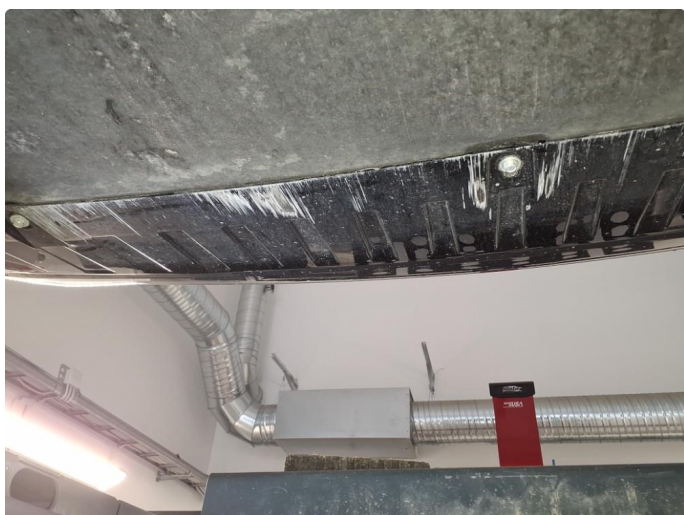
1.3 Skrubbskader underkant
