VOLKSWAGEN KOMBI / 7HC 150 HK AUTOMAT 4WD

TESTDATO: 24.07.2026

NBF Tilstandsrapport er utarbeidet av Norges Bilbransjeforbund og Forbrukerrådet.

## OPPSUMMERT STATUS PÅ KJØRETØY

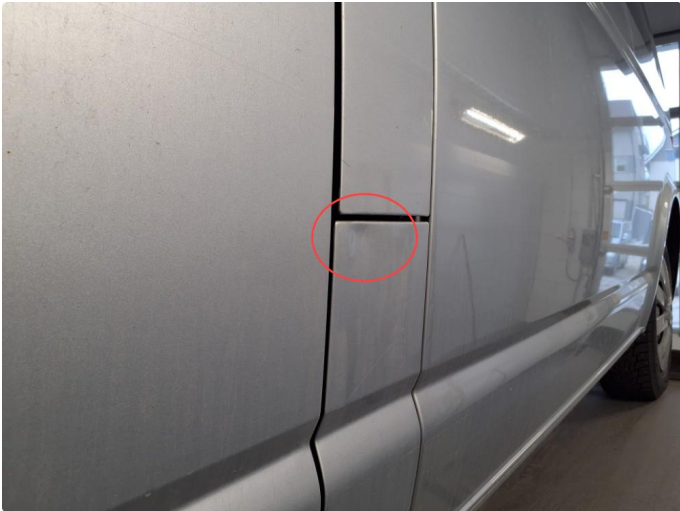
| Punkt | Beskrivelse | Plassering |
|---|---|---|
| 1.1 Dører | Liten bulk under tanklokket | |

1.1 Liten bulk under tanklokket

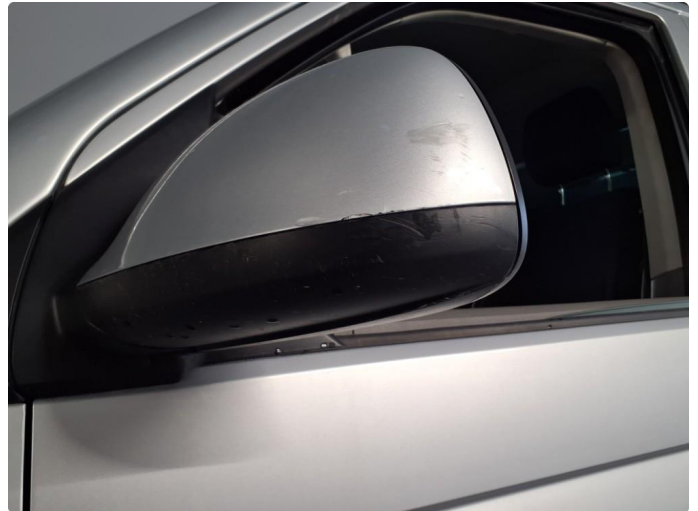
| Punkt | Beskrivelse | Plassering |
|---|---|---|
| 1.2 Speil | Vil bli utbedret | venstre |

1.2 Vil bli utbedret

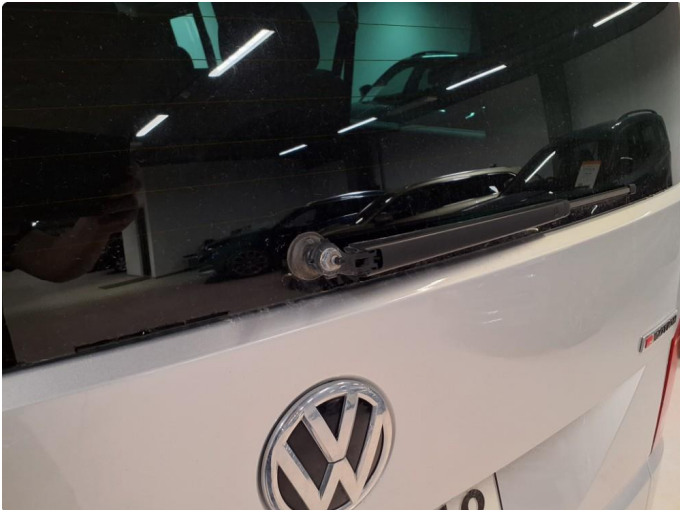
| Punkt | Beskrivelse | Plassering |
|---|---|---|
| 1.3 Vinduspussere/-spyler | Deksel blir bestilt inn | bak |

1.3 Deksel blir bestilt inn

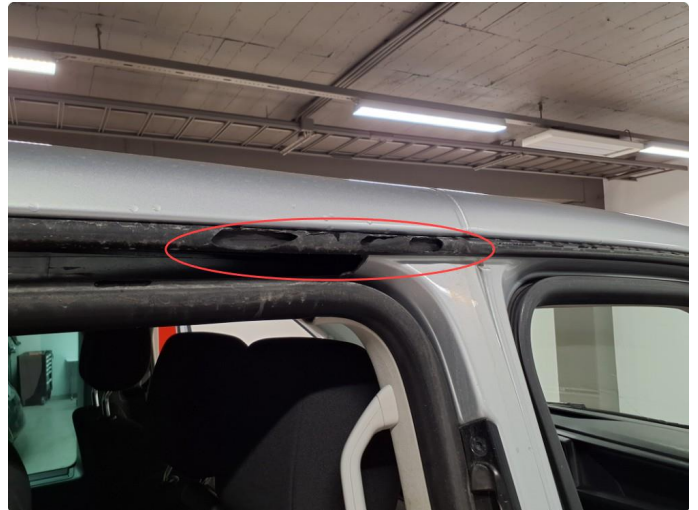
| Punkt | Beskrivelse | Plassering |
|---|---|---|
| 1.4 Døråpning | Blir utbedret | høyre |

1.4 Blir utbedret

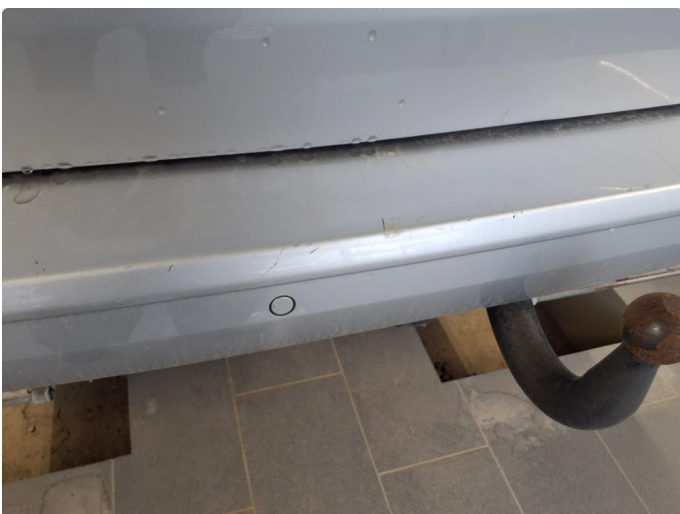
| Punkt | Beskrivelse | Plassering |
|---|---|---|
| 1.5 Støtfanger | Merker på bakfanger, beskyttelseslist vil bli montert | bak |

1.5 Merker på bakfanger, beskyttelseslist vil bli montert

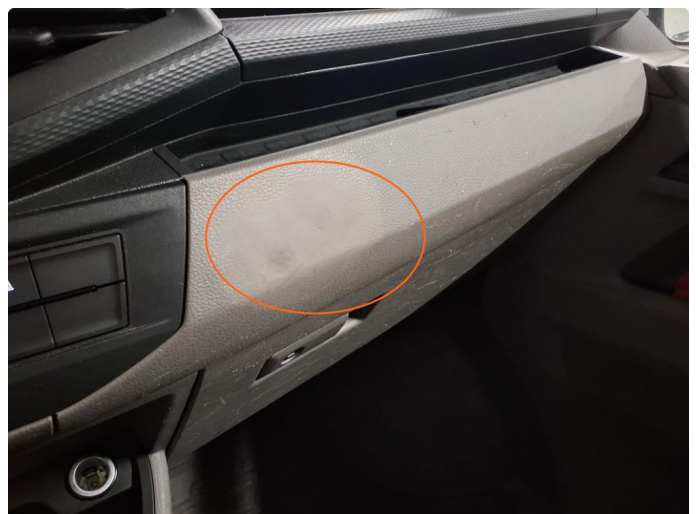
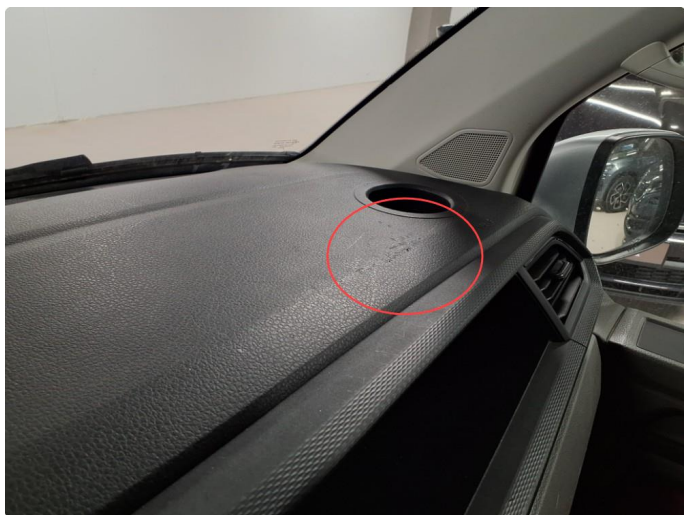
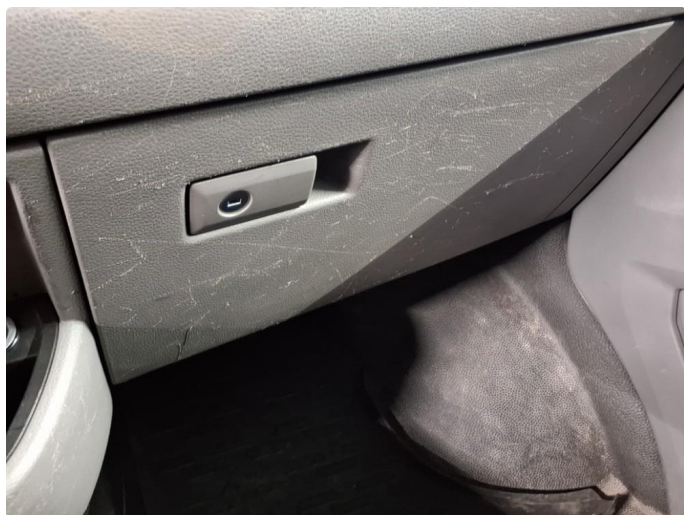
| Punkt | Beskrivelse | Plassering |
|---|---|---|
| 2.1 Dashbord | Blir forsøkt utbedring av dashbord | |

2.1 Blir forsøkt utbedring av dashbord

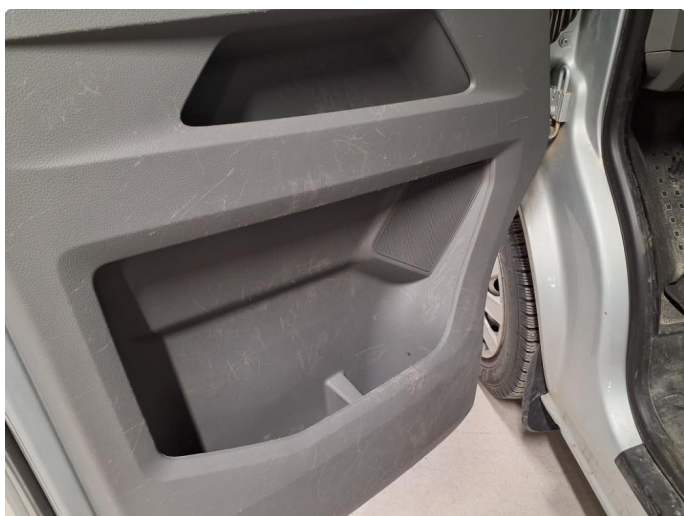
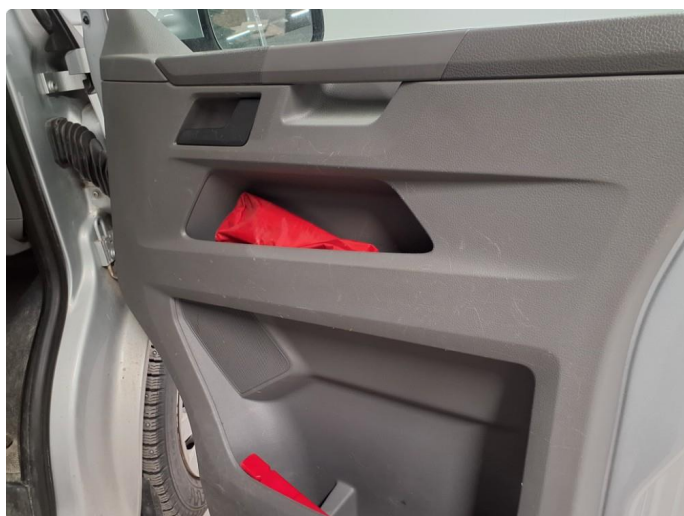
| Punkt | Beskrivelse | Plassering |
|---|---|---|
| 2.2 Dørtrekk | Blir forsøkt utbedring av dørtrekk | |

2.2 Blir forsøkt utbedring av dørtrekk

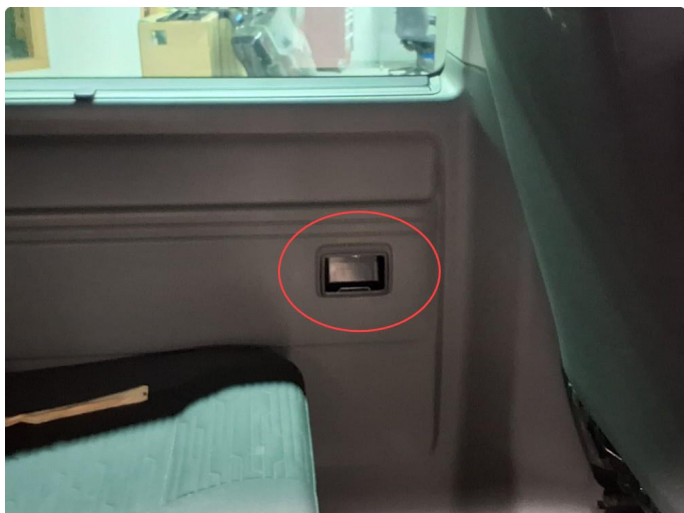
| Punkt | Beskrivelse | Plassering |
|---|---|---|
| 2.3 Dørtrekk | øvrig feil | |

2.3 Øvrige feil

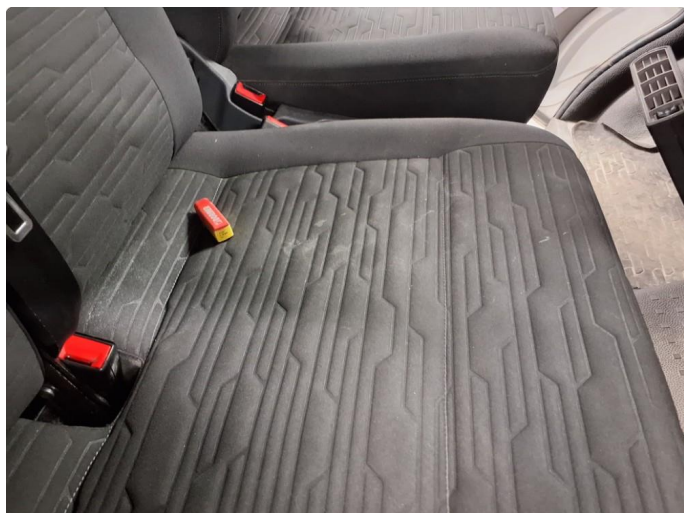
| Punkt | Beskrivelse | Plassering |
|---|---|---|
| 2.4 Seter | Seter blir renset, mulig noen flekker blir værende igjen | alle |

2.4 Seter blir rensset, mulig noen flekker blir værende igjen

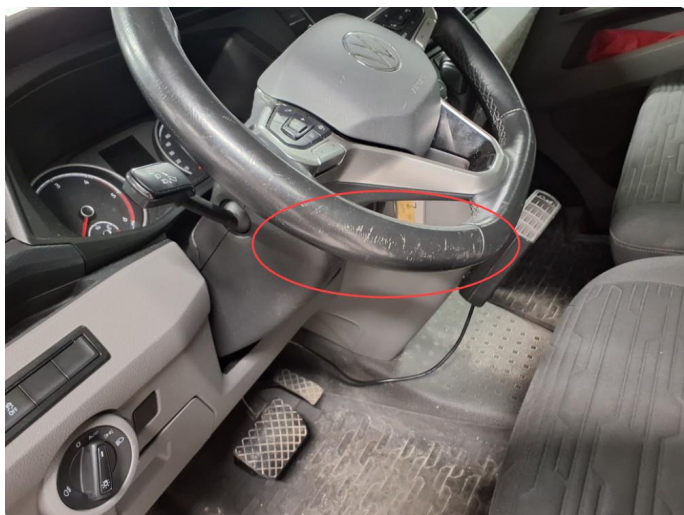
| Punkt | Beskrivelse | Plassering |
|---|---|---|
| 2.5 Ratt | Vil bli utbedret | |

2.5 Vil bli utbedret

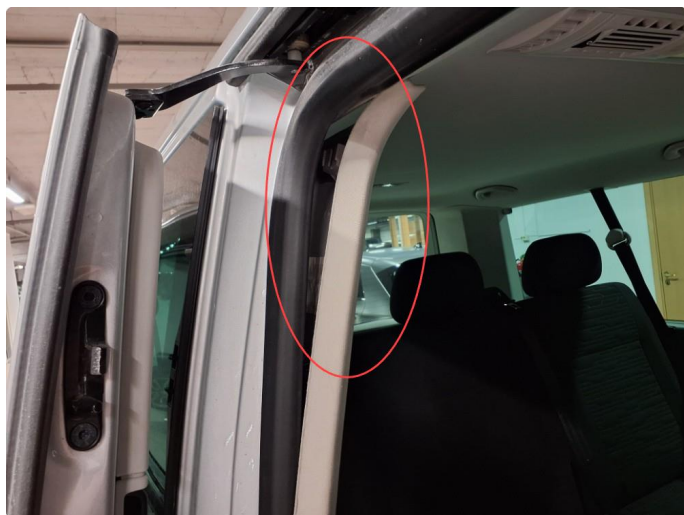
| Punkt | Beskrivelse | Plassering |
|---|---|---|
| 2.6 Deksel | Blir utbedret | høyre |

2.6 Blir utbedret
