OPEL CORSA / S-D 69 HK MANUELL

TESTDATO: 13.08.2026

NBF Tilstandsrapport er utarbeidet av Norges Bilbransjeforbund og Forbrukerrådet.

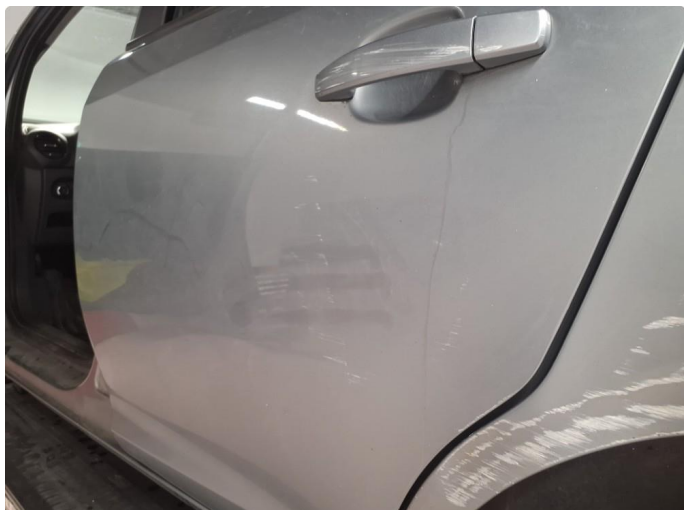
| Punkt | Beskrivelse | Plassering |
|---|---|---|
| 1.2 Dører | skade dør | venstre bak |

1.2 Skade dør

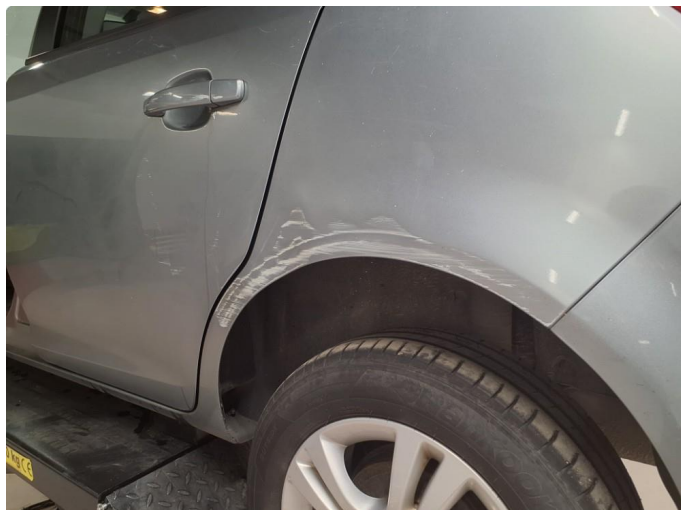
| Punkt | Beskrivelse | Plassering |
|---|---|---|
| 1.3 Skjermer | skade bakskjerm | venstre bak |

1.3 Skade baksjerm

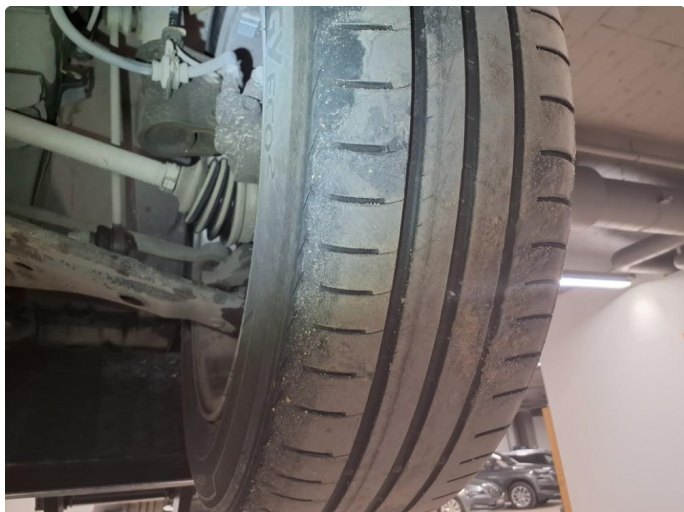
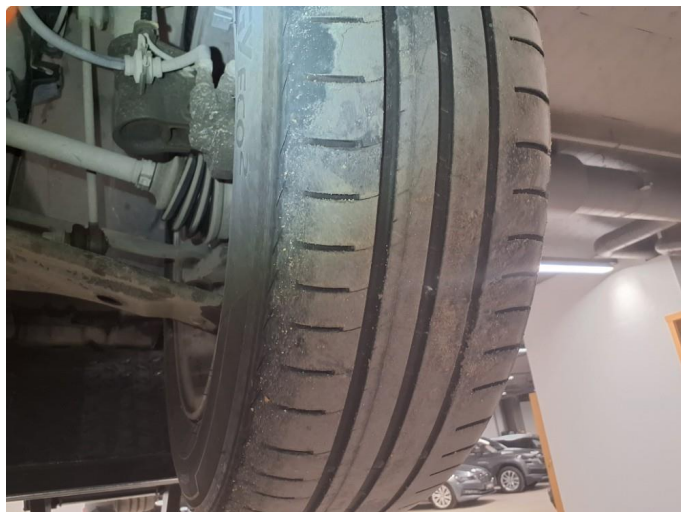
| Punkt | Beskrivelse | Plassering |
|---|---|---|
| 1.4 Dekk/Felger | skjev slitasje på sommerdekk | foran |

1.4 Skjev slitasje på sommerdekk

| | VENSTRE FORAN | HØYRE FORAN | VENSTRE BAK | HØYRE BAK |
|---|---|---|---|---|
| MØNSTERDYBDE SOMMERDEKK (MM) | 2 | 3 | 3 | 2 |

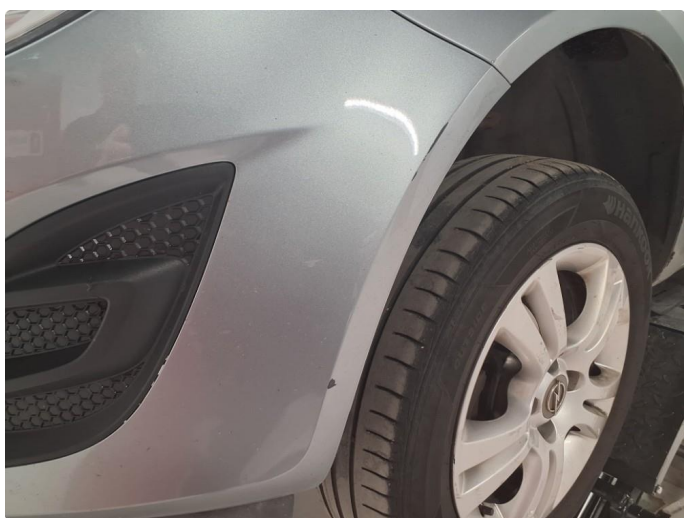
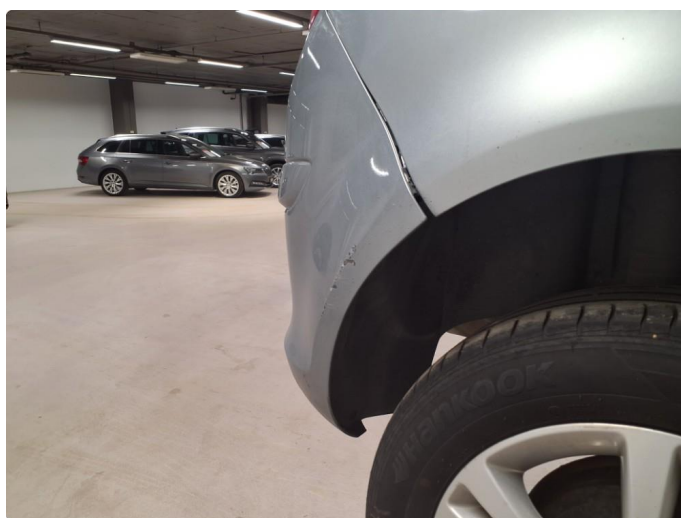
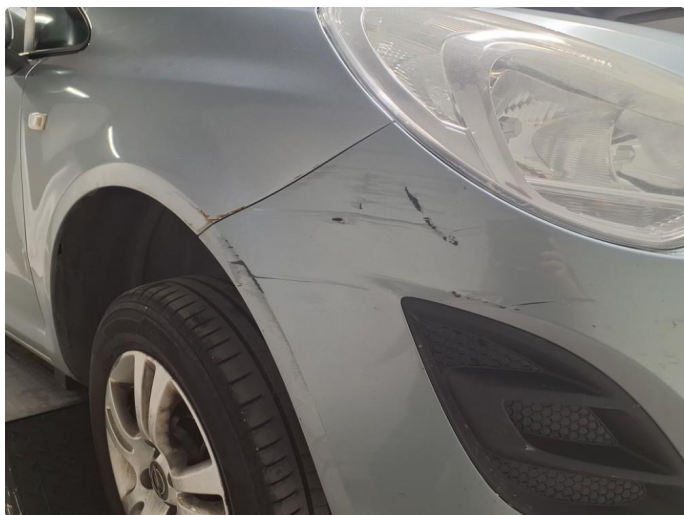
| Punkt | Beskrivelse | Plassering |
|---|---|---|
| 1.6 Støtfanger | skade frontfanger | |

1.6 Skade frontfanger

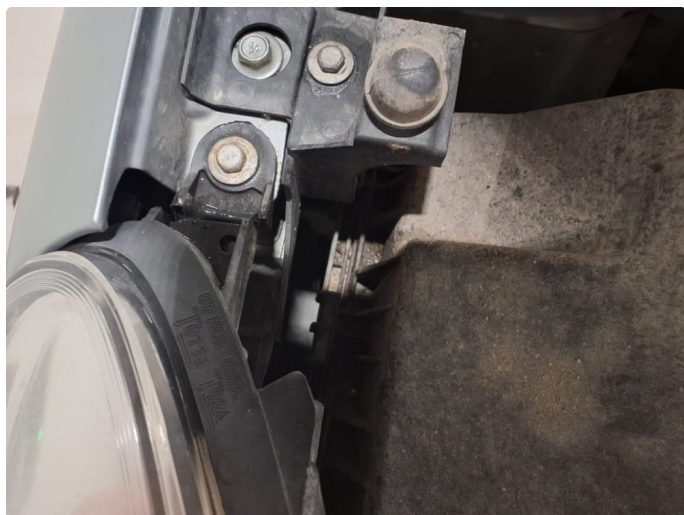
| Punkt | Beskrivelse | Plassering |
|---|---|---|
| 2.1 Lys foran | Feste til lykt knekt | høyre |

2.1 Feste til lykt knekt

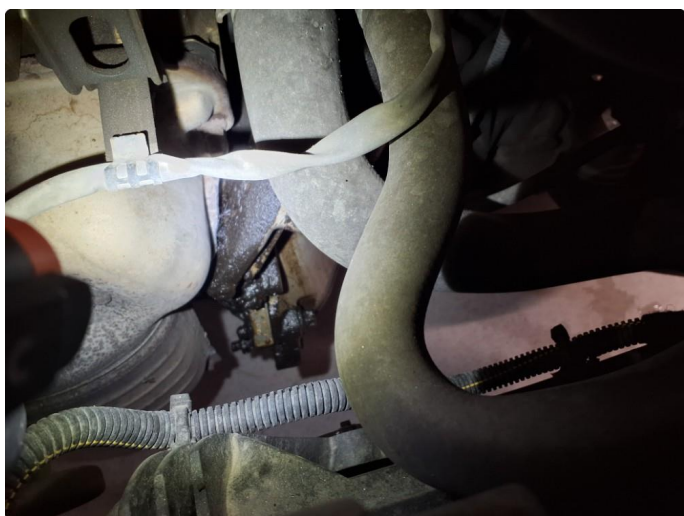
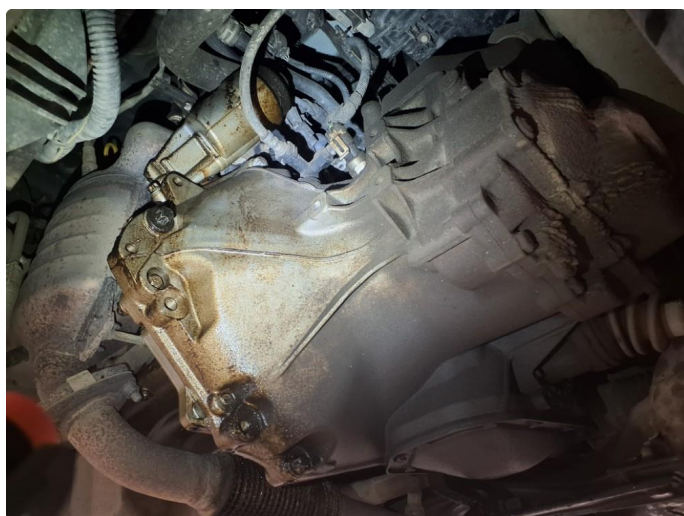
| Punkt | Beskrivelse | Plassering |
|---|---|---|
| 3.1 Lekkasjer | oljelekkasje fra motor | |

3.1 Oljelekkasje fra motor

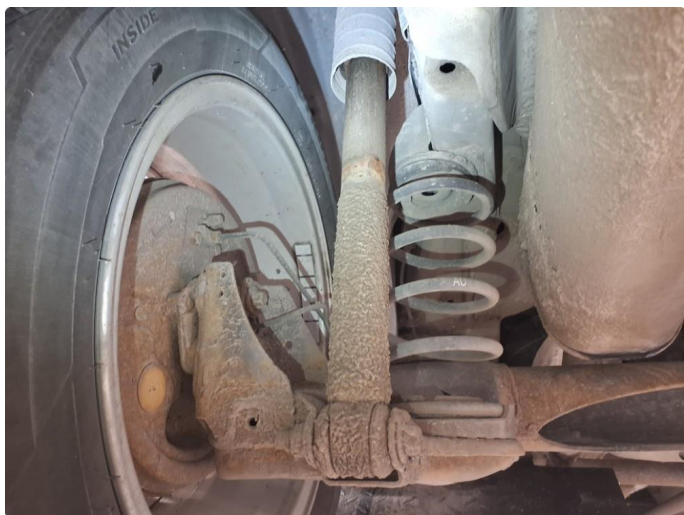
| Punkt | Beskrivelse | Plassering |
|---|---|---|
| 4.1 Fjærer/støtdemper | støtdemper lekkasje | venstre bak |

4.1 Støtdemper lekkasje
