**BMW IX1 XDRIVE30 / U1X 4WD**
**TESTDATO: 27.07.2026**
**KODE: 2079254**

**EF37968**

NBF Tilstandsrapport er utarbeidet av Norges Bilbransjeforbund og Forbrukerrådet.

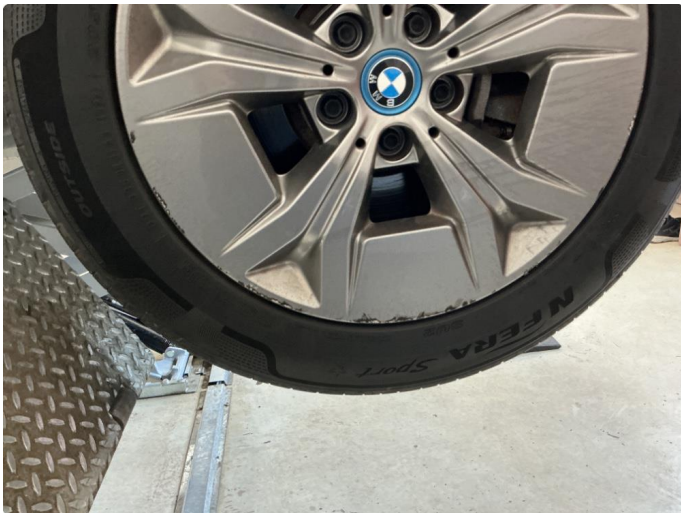
| Punkt | Beskrivelse | Plassering |
|---|---|---|
| 1.1 Dekk/Felger | kantkjørt felg | høyre - begge |

1.1 Kantkjørt felg

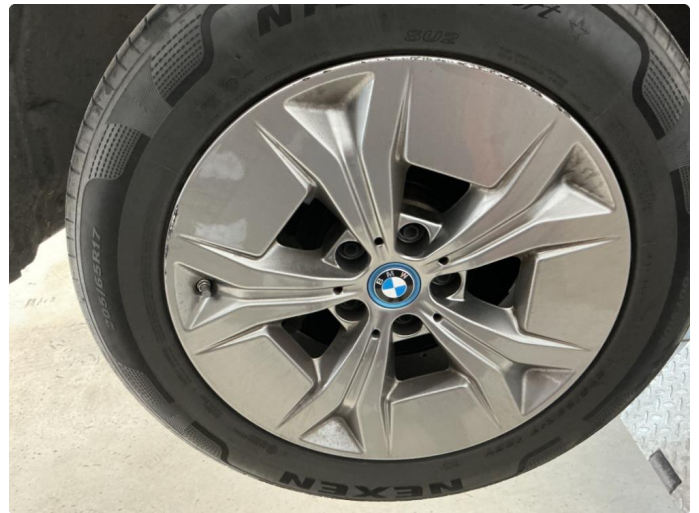
1.1 Kantkjørt felg
