PEUGEOT 2008 / U 2WD
TESTDATO: 12.06.2026
KODE: 2049566

EF79305	26 024 KM	31.05.2023 Førstegang registrert	Elektr.
----------------	------------------	--	----------------

NBF Tilstandsrapport er utarbeidet av Norges Bilbransjeforbund og Forbrukerrådet.

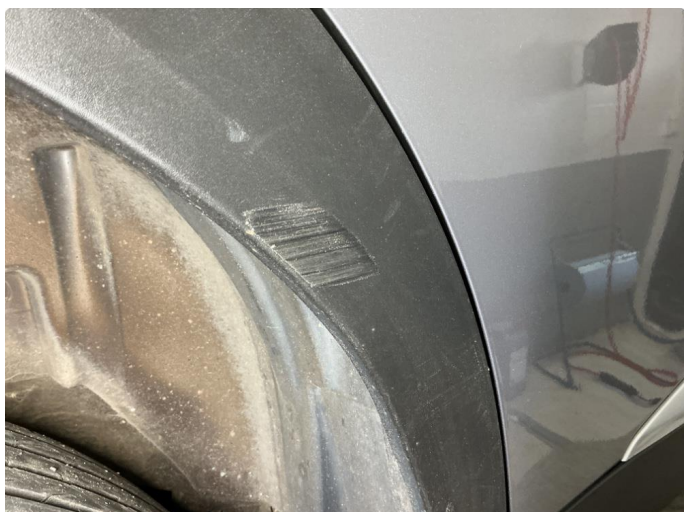
Punkt	Beskrivelse	Plassering
1. EKSTERIØR		
1.1 Skjermer	noe riper i skjermutbygger	høyre bak
2. OPPLYSNINGER/KLARGJØRING		
2.1 Opplysninger	øvrige opplysninger

1.1 Noe riper i skjermutbygger

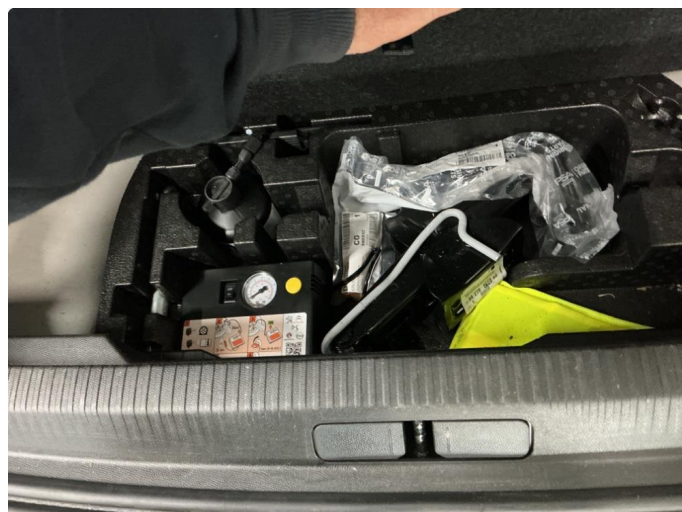
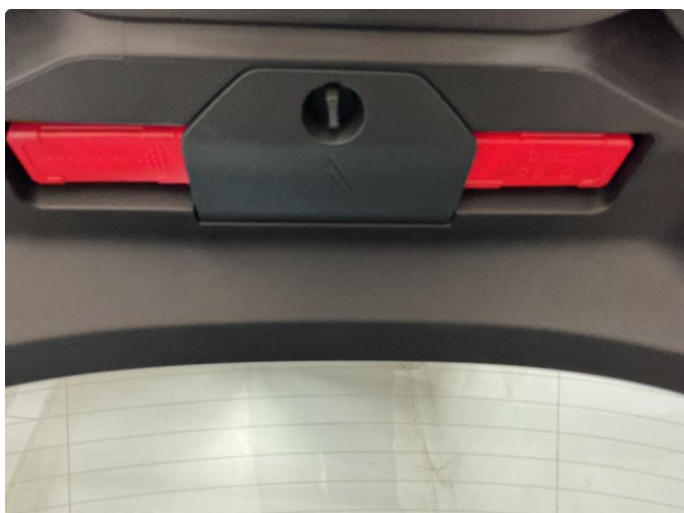
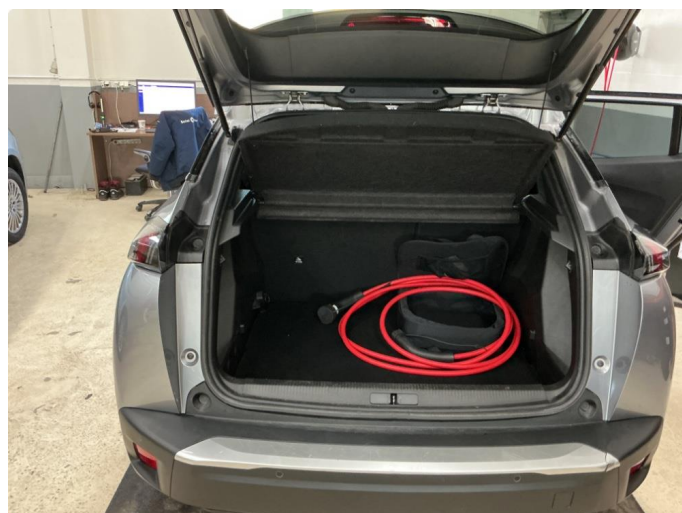
2.1 Øvrig opplysninger
