**MERCEDES-BENZ EQC 400 4MATIC / 204 X 4WD**
**TESTDATO: 17.09.2026**
**KODE: 2120514**

**EE34298**

NBF Tilstandsrapport er utarbeidet av Norges Bilbransjeforbund og Forbrukerrådet.

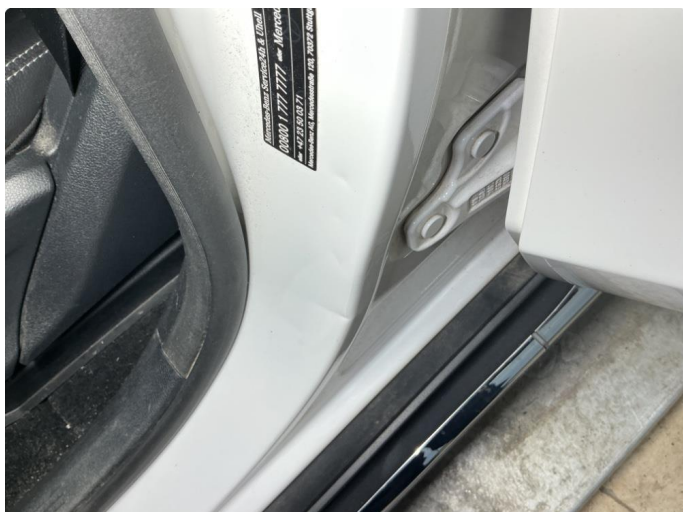
| Punkt | Beskrivelse | Plassering |
|---|---|---|
| 1.1 Døråpning | noen riper og småbulker | venstre foran |

### 1.1 Noen riper og småbulker
