Porsche Taycan 4 / Y1A 4WD

TESTDATO: 04.08.2026

CHASSISNR: WP0ZZY1ZNSA62391

NBF Tilstandsrapport er utarbeidet av Norges Bilbransjeforbund og Forbrukerrådet.

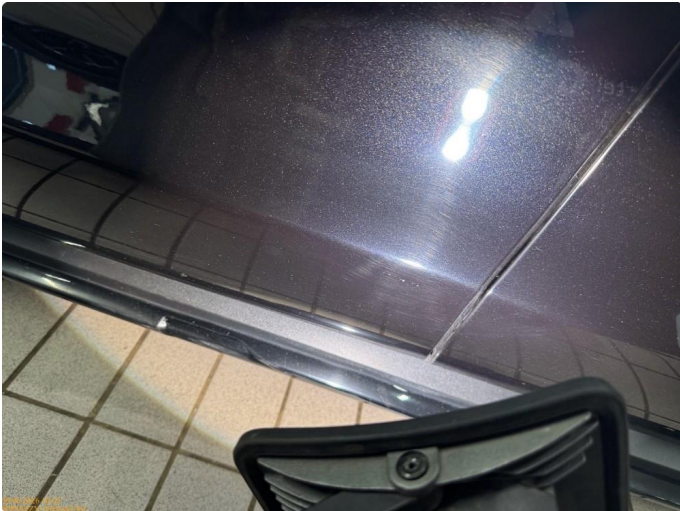
| Punkt | Beskrivelse | Plassering |
|---|---|---|
| 1.1 Dører | generelt mye riper | venstre - foran |

1.1 Generelt mye riper

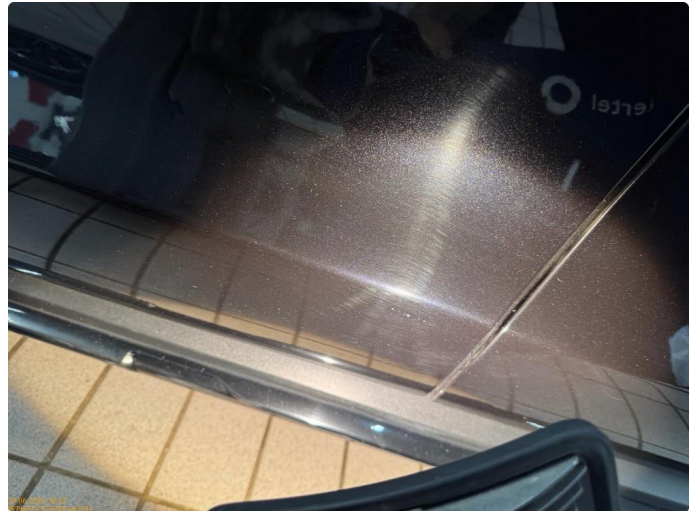
1.1 Generelt mye riper
