HYUNDAI IONIQ5 / NE 4WD

CHASSISNR: KMHKR81FPPU129017

NBF Tilstandsrapport er utarbeidet av Norges Bilbransjeforbund og Forbrukerrådet.

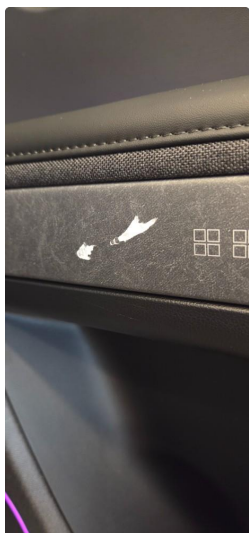
| Punkt | Beskrivelse | Plassering |
|---|---|---|
| 1.1 Dørtrekk | skadet/merker etter utstyr | høyre bak |

1.1 Skadet/merker etter utstyr

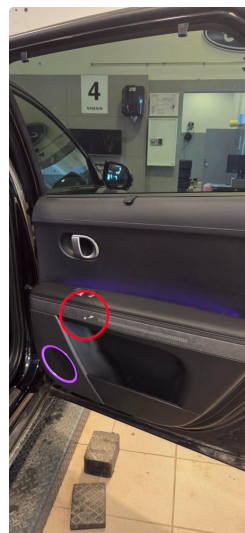
1.1 Skadet/merker etter utstyr

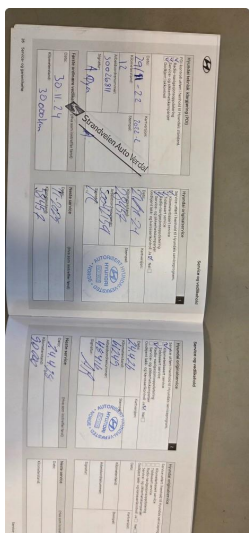
| Punkt | Beskrivelse | Plassering |
|---|---|---|
| 2.1 Opplysninger | dokumentert service, se bilde | |

2.1 Dokumentert service, se bilde
