**BYD BYD TANG / STE 4WD**
**TESTDATO: 09.09.2026**
**KODE: 2112748**

**EE14324**

NBF Tilstandsrapport er utarbeidet av Norges Bilbransjeforbund og Forbrukerrådet.

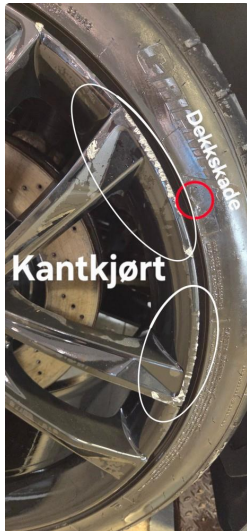
| Punkt | Beskrivelse | Plassering |
|---|---|---|
| 1.1 Dekk/Felger | dekkskade sommerhjul | venstre foran |

1.1 Dekksskade sommerhjul

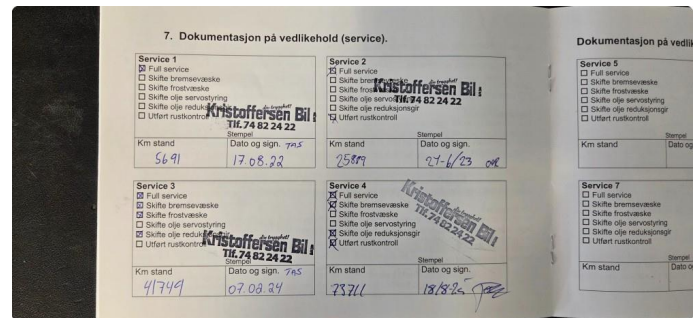
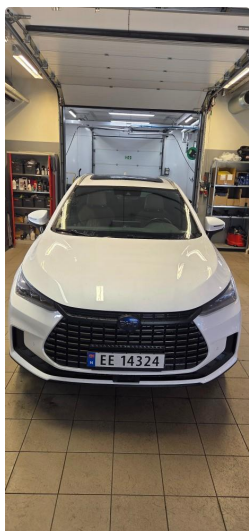
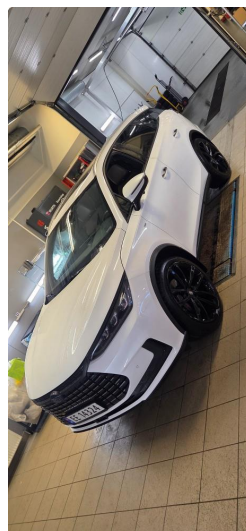
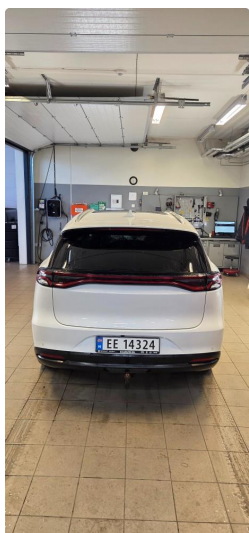
| Punkt | Beskrivelse | Plassering |
|---|---|---|
| 2.1 Opplysninger | dokumentert service, se bilde | |

2.1 Dokumentert service, se bilde
