MERCEDES-BENZ EQC 400 4MATIC / 204 X 4WD

CHASSISNR: W1K2938901F022715

NBF Tilstandsrapport er utarbeidet av Norges Bilbransjeforbund og Forbrukerrådet.

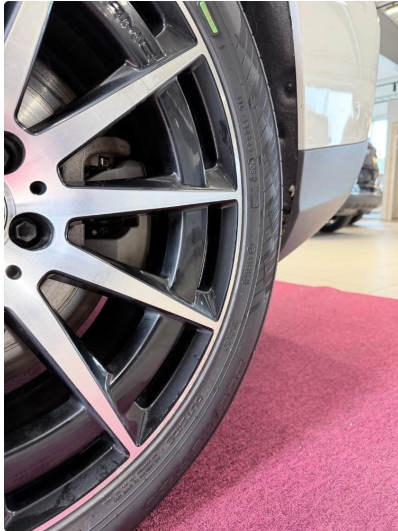
| Punkt | Beskrivelse | Plassering |
|---|---|---|
| 1.1 Dekk/Felger | Fine felger, med mindre bruksslitasje | |

1.1 Fine felger, med mindre bruksslitasje

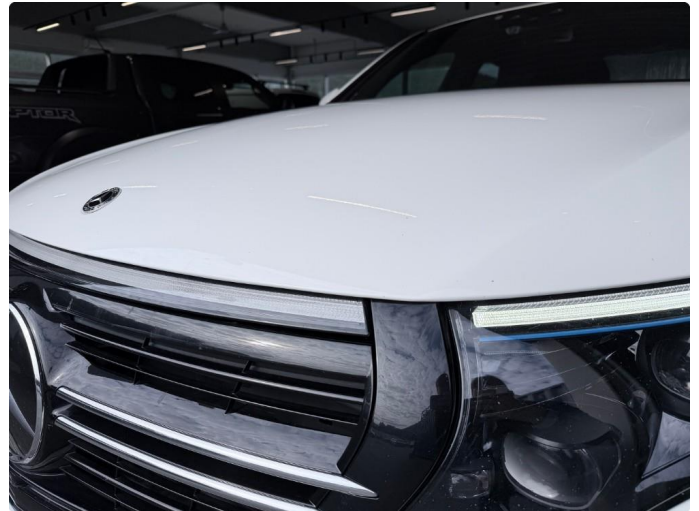
| Punkt | Beskrivelse | Plassering |
|---|---|---|
| 1.2 Alle flater | Pen bil iht. alder og KM. Noe mindre bruksslitasje (se bilder) | |

1.2 Pen bil iht. alder og KM. Noe mindre bruksslitasje (se bilder)

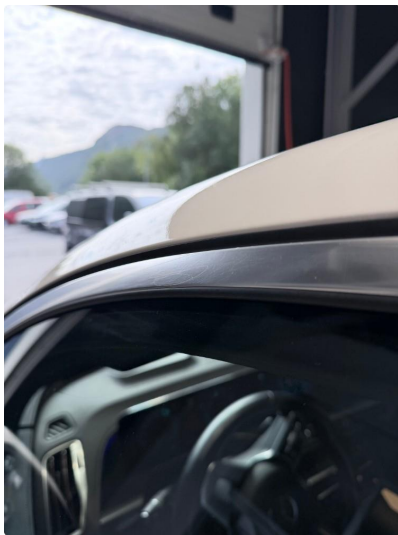
1.2 Pen bil iht. alder og KM. Noe mindre bruksslitasje (se bilder)

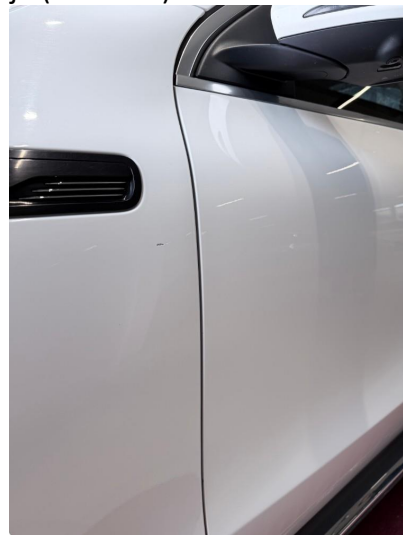
1.2 Pen bil iht. alder og KM. Noe mindre bruksslitasje (se bilder)

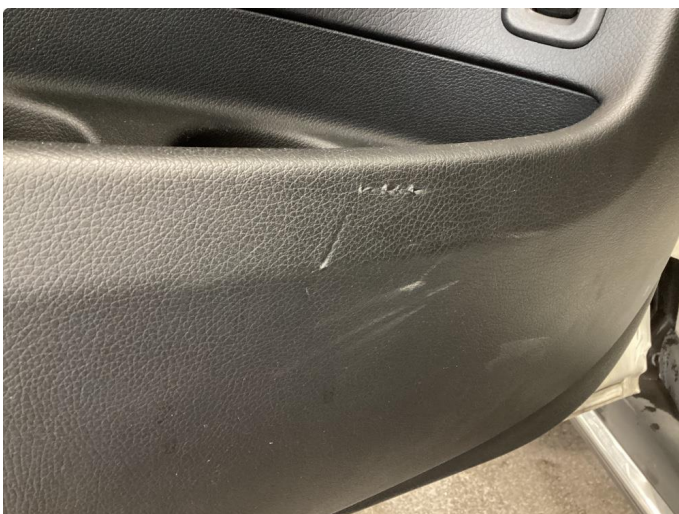
| Punkt | Beskrivelse | Plassering |
|---|---|---|
| 2.1 Dørtrekk | Liten bruksslitasje i dørtrekk | venstre foran |

2.1 Liten bruksslitasje i dørtrekk
