PEUGEOT 2008 / U 2WD

TESTDATO: 21.09.2026

CHASSISNR: VR3UKZKXZMJ811900

NBF Tilstandsrapport er utarbeidet av Norges Bilbransjeforbund og Forbrukerrådet.

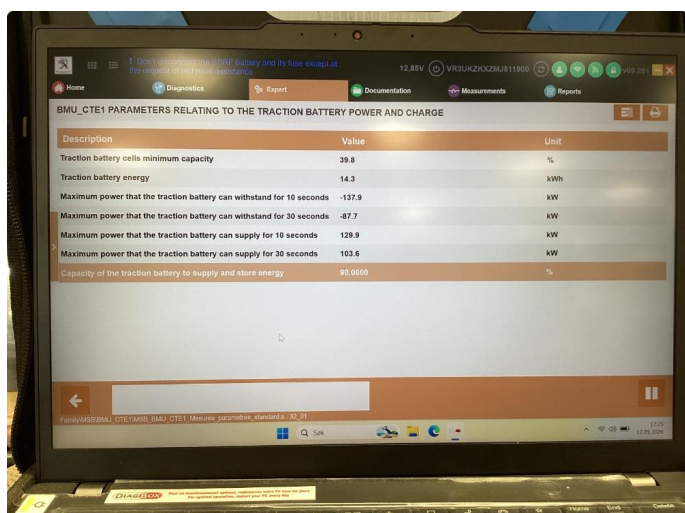
| Punkt | Beskrivelse | Plassering |
|---|---|---|
| 1.1 El/hybrid batteripakke | SOH test HV batteri 90% | |

1.1 SOH test HV batteri 90%

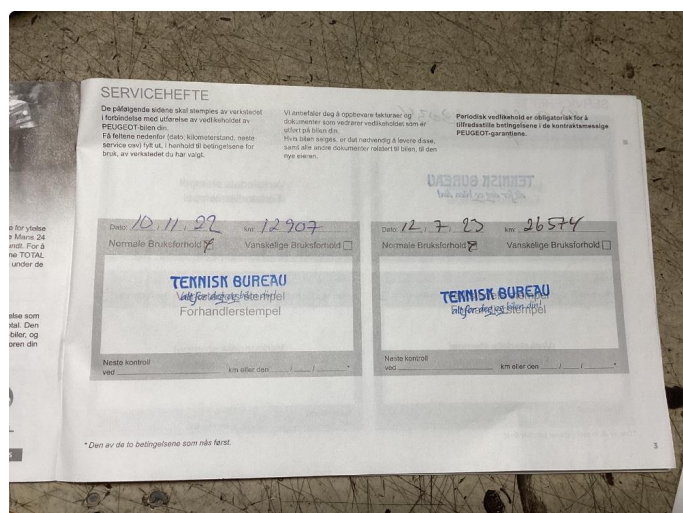
| Punkt | Beskrivelse | Plassering |
|---|---|---|
| 2.1 Opplysninger | Dokumentert servicehistorikk, se bilde | |

2.1 Dokumentert servicehistorikk, se bilde

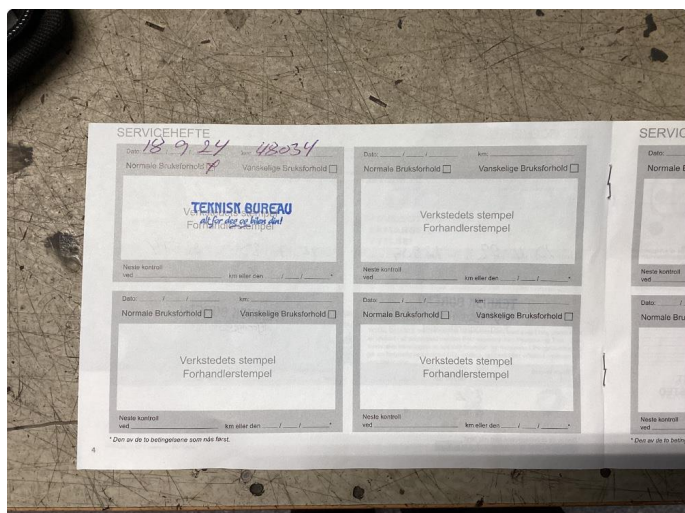
2.1 Dokumentert servicehistorikk, se bilde
