**MERCEDES-BENZ VITO 163 HK AUTOMAT 4WD**
**TESTDATO: 11.04.2025**
**KODE: 1690527**

**ZA13866**

**175 395 KM**

**30.10.2013**  
**Førstegang registrert**

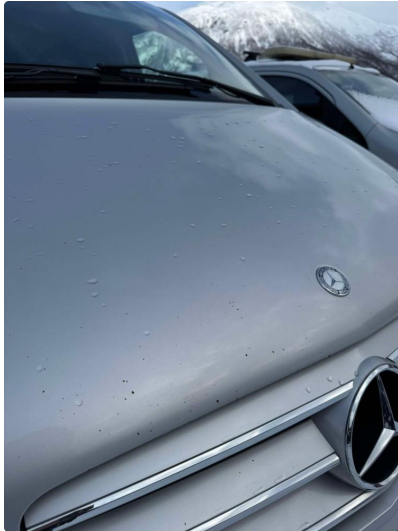
| Punkt | Beskrivelse | Plassering |
|---|---|---|
| 1.1 Lakk | Steinsprang i panser | |

1.1 Steinsprang i panser

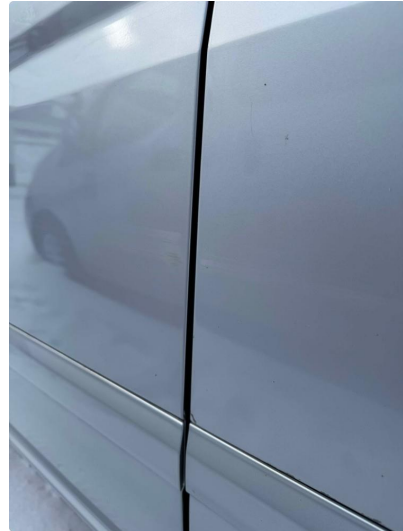
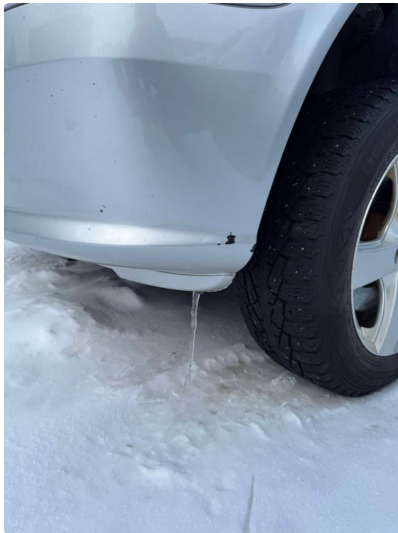
| Punkt | Beskrivelse | Plassering |
|---|---|---|
| 1.2 Lakk | Riper i lakkflass | |

1.2 Riper i lakklass

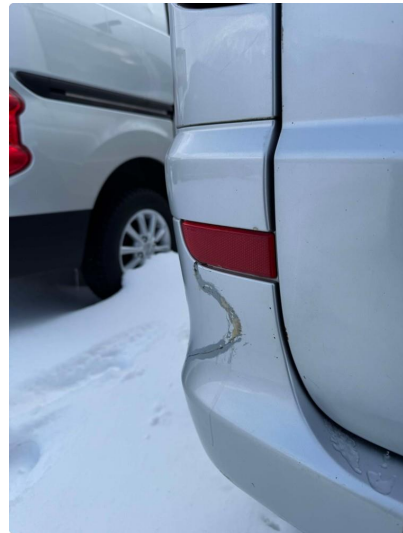
| Punkt | Beskrivelse | Plassering |
|---|---|---|
| 1.3 Lakk | Liten - medium parkeringsbulk bak | |

1.3 Liten - medium parkeringsbulk bak

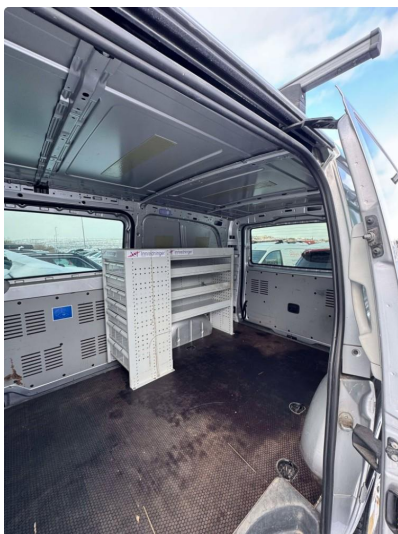
| Punkt | Beskrivelse | Plassering |
|---|---|---|
| 2.1 Varerom | Normal bruksslitasje i varerom | |

2.1 Normal bruksslitasje i varerom
