CITROEN DS5 163 HK AUTOMAT 4WD

TESTDATO: 03.06.2025

NBF Tilstandsrapport er utarbeidet av Norges Bilbransjeforbund og Forbrukerrådet.

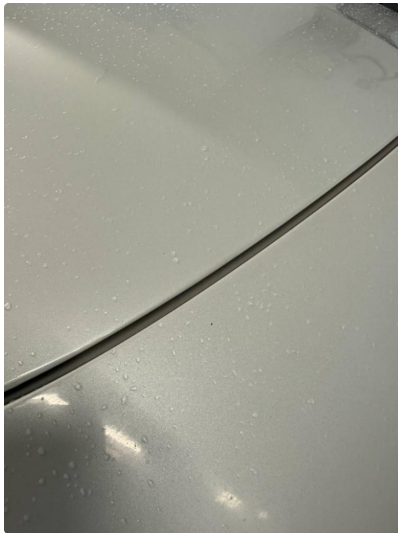
| Punkt | Beskrivelse | Plassering |
|---|---|---|
| 1.1 Lakk | Noe lakkflass og steinsprang i lakk - Normal slitasje iht alder og km | |

1.1 Noe lakkflass og steinsprang i lakk - Normal slitasje iht alder og km

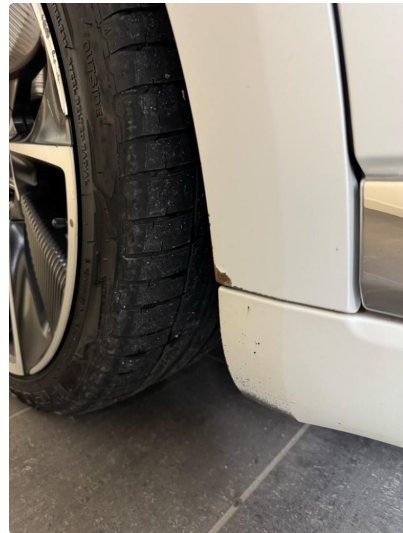
1.1 Noe lakkflass og steinsprang i lakk - Normal slitasje iht alder og km

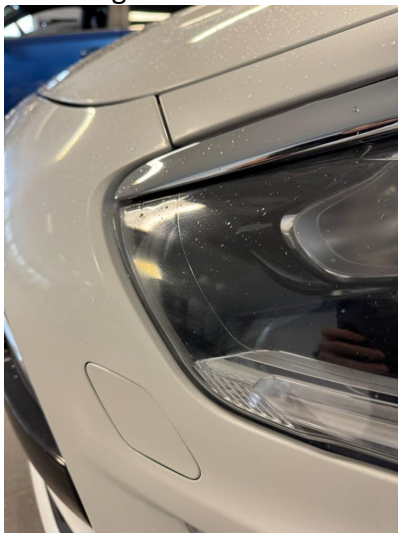
| Punkt | Beskrivelse | Plassering |
|---|---|---|
| 1.2 Lakk | Noe dugg i frontlykt | |

1.2 Noe dugg i frontlykt

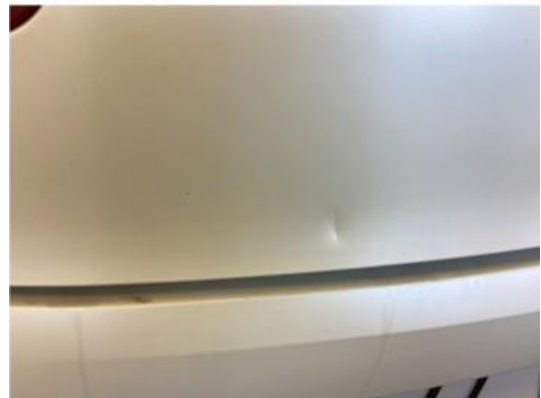
| Punkt | Beskrivelse | Plassering |
|---|---|---|
| 1.3 Bakluke | Liten P.bulk | |

1.3 Liten P.bulk

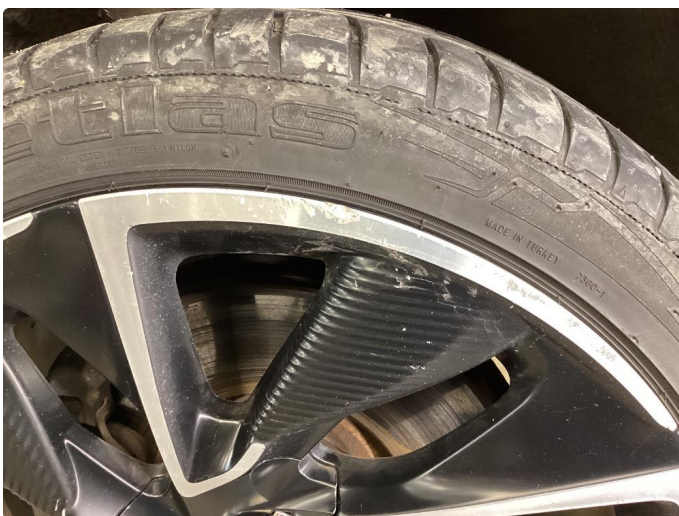
| Punkt | Beskrivelse | Plassering |
|---|---|---|
| 1.4 Dekk/Felger | Noe kantkjørte felger - Normal slitasje iht alder og km | venstre foran |

1.4 Noe kantkjørte felger - Normal slitasje iht alder og km

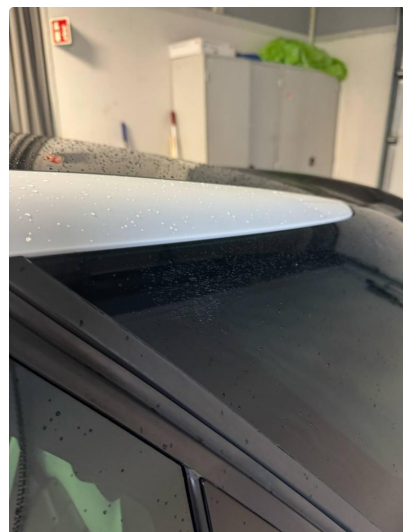
| Punkt | Beskrivelse | Plassering |
|---|---|---|
| 1.5 Vinduer | Noe slitasje i h.bakvindu. Oppstått ved skifte fra kulde til varme. Har ingen påvirkning. | |

1.5 Noe slitasje i h.bakvindu. Oppstått ved skifte fra kulde til varme. Har ingen påvirkning.

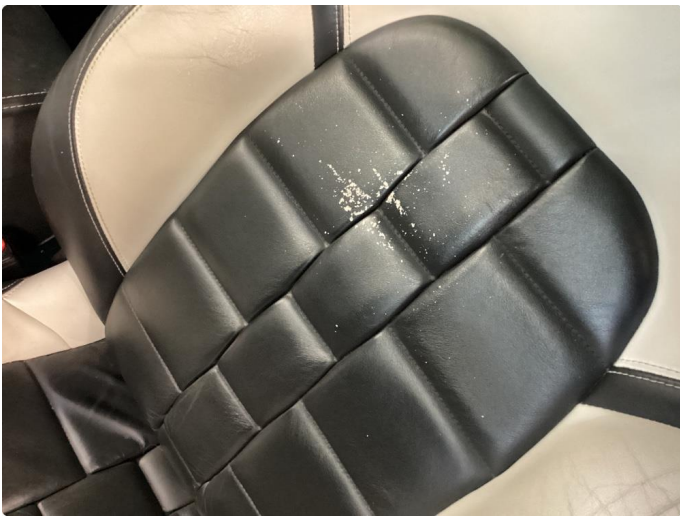
| Punkt | Beskrivelse | Plassering |
|---|---|---|
| 2.1 Seter | Noe slitasje i føresete | venstre foran |

2.1 Noe slitasje i føresetet
