**VOLVO XC40 FORHJULSDRIFT**
**TESTDATO: 22.04.2026**
**KODE: 2005579**

**EF44406**

NBF Tilstandsrapport er utarbeidet av Norges Bilbransjeforbund og Forbrukerrådet.

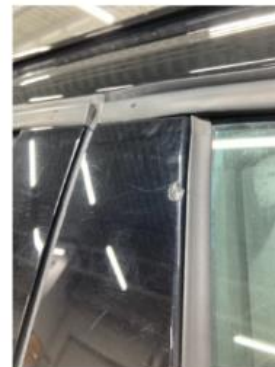
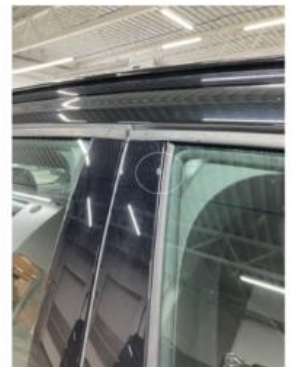
| Punkt | | Beskrivelse | Plassering |
|---|---|---|---|
| 1.2 | Opplysninger | skade/hakk på deksel, dør h.side foran | |

### 1.2 Skade/hakk på deksel, dør h.side foran
