VOLVO XC60 / D 306 HK AUTOMAT 4WD

TESTDATO: 19.06.2026

CHASSISNR: YV1DZ49LCH2087700

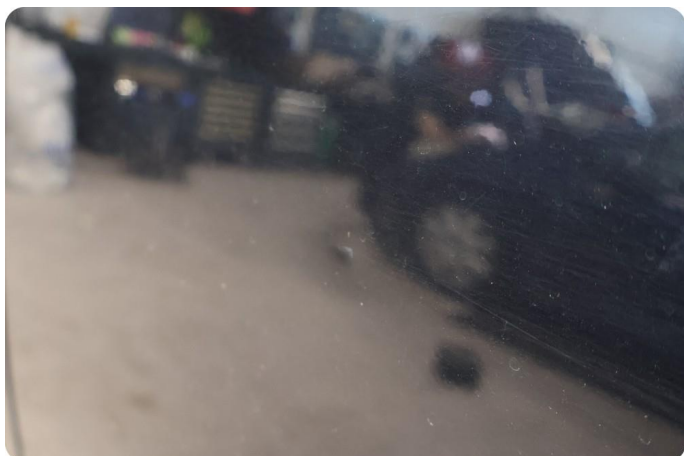
1.2 Bulk med lakkskade  
Rette og lakke

| PUNKT | BESKRIVELSE | PLASSERING | PÅKOST |
|---|---|---|---|
| 1.2 Dører | Bulk med lakkskade. Rette og lakke | | 6 000 |

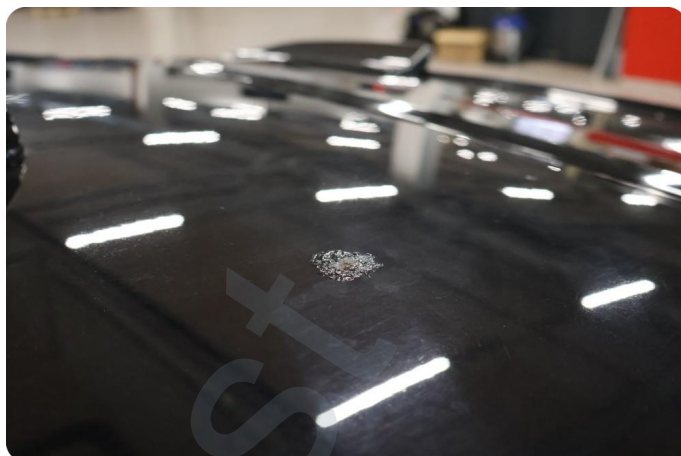
1.3 I tak

| PUNKT | BESKRIVELSE | PLASSERING | PÅKOST |
|---|---|---|---|
| 1.3 Korrosjon - | I tak. | oppe, venstre bak | |

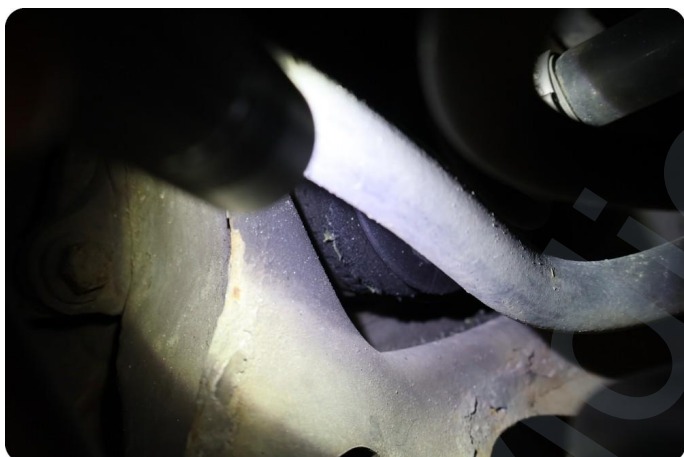
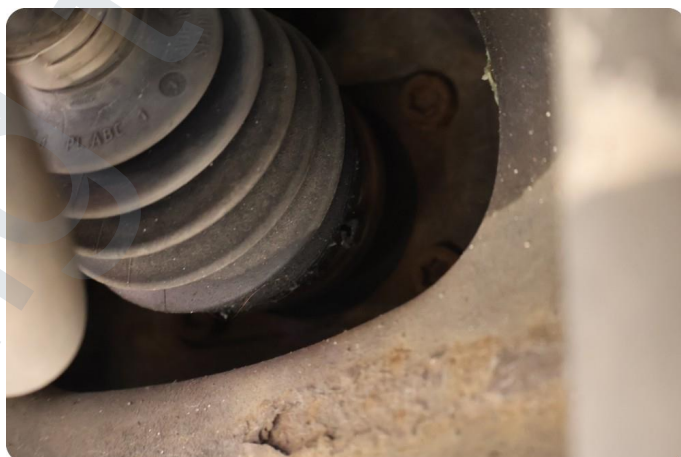
2.1 Øvrige feil  
Defekt ytre mansjett bak

| PUNKT | BESKRIVELSE | PLASSERING | PÅKOST |
|---|---|---|---|
| 2.1 Bakstilling - | Defekt ytre mansjett bak | venstre bak | 2 329 |
