DANGEL PROACE 4X4 144 HK MANUELL 4WD

TESTDATO: 08.09.2025

NBF Tilstandsrapport er utarbeidet av Norges Bilbransjeforbund og Forbrukerrådet.

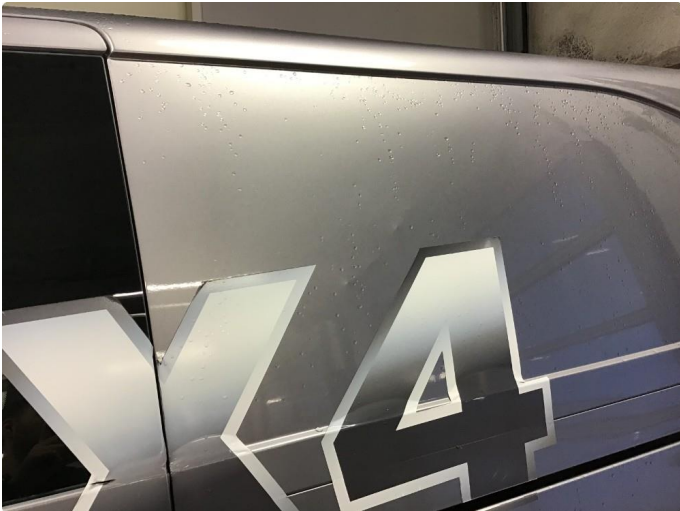
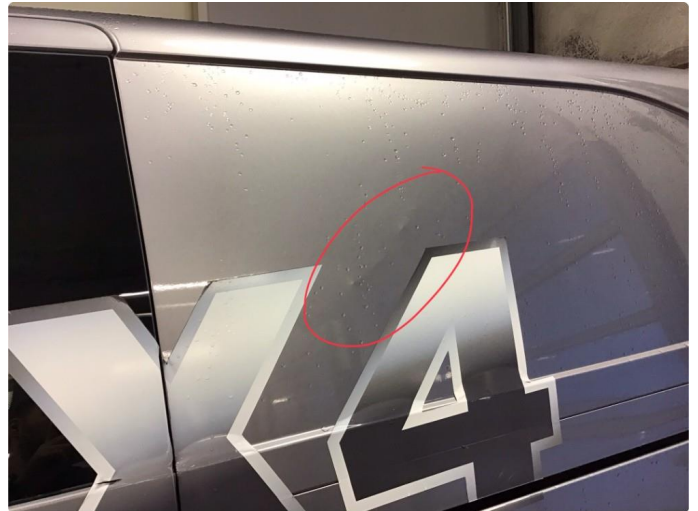
| Punkt | | Beskrivelse | Plassering |
|---|---|---|---|
| 1.1 | Skjermer | flere bulker V.B Skjerm | venstre bak |

1.1 Flere bulker V.B Skjerm

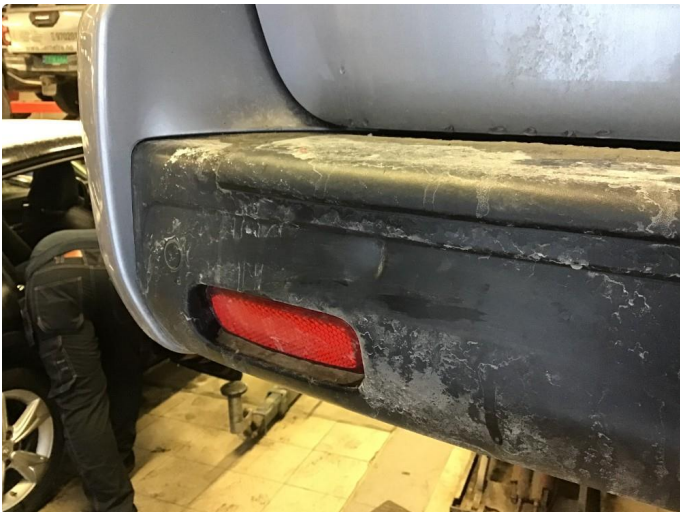
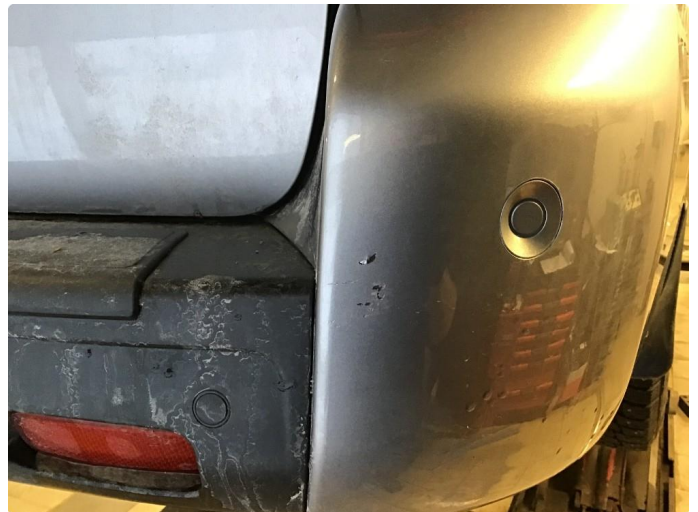
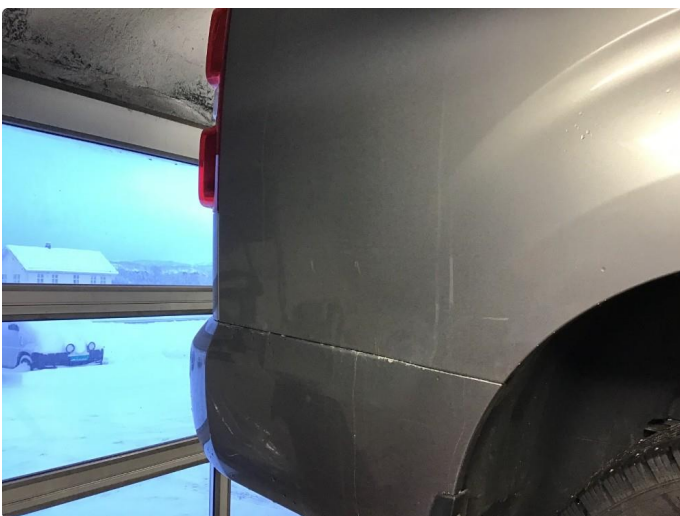
| Punkt | | Beskrivelse | Plassering |
|---|---|---|---|
| 1.2 | Støtfanger | Noe riper og sår bak fanger | bak |

1.2 Noe riper og sår bak fanger
