TOYOTA TOYOTA BZ4X / EAM1(M) 4WD

TESTDATO: 25.09.2026

EJ78433

NBF Tilstandsrapport er utarbeidet av Norges Bilbransjeforbund og Forbrukerrådet.

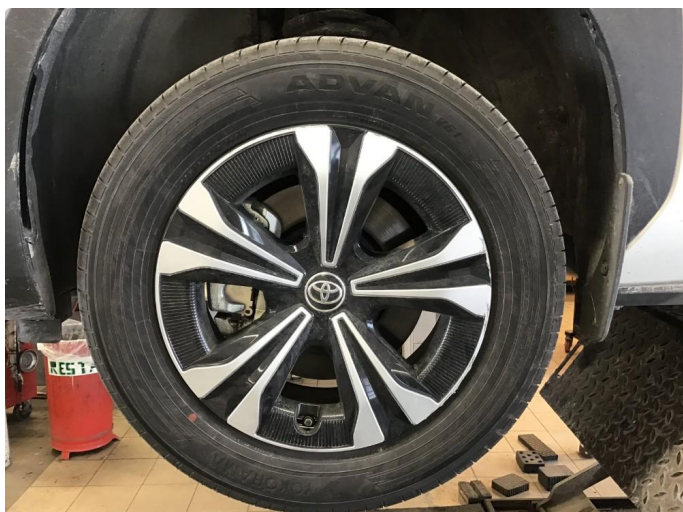
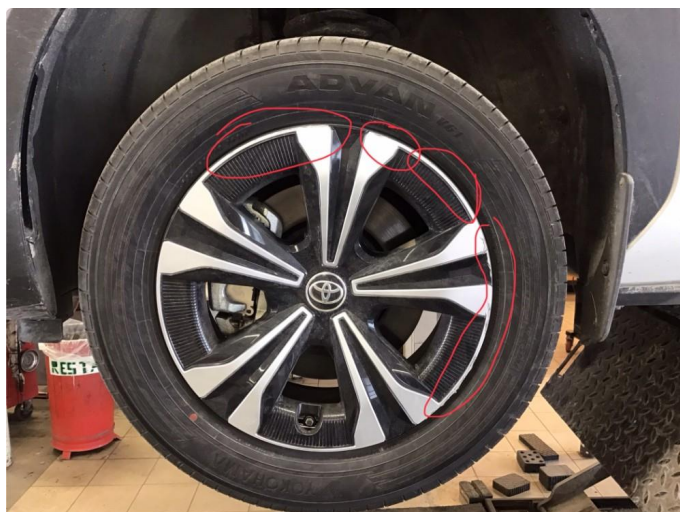
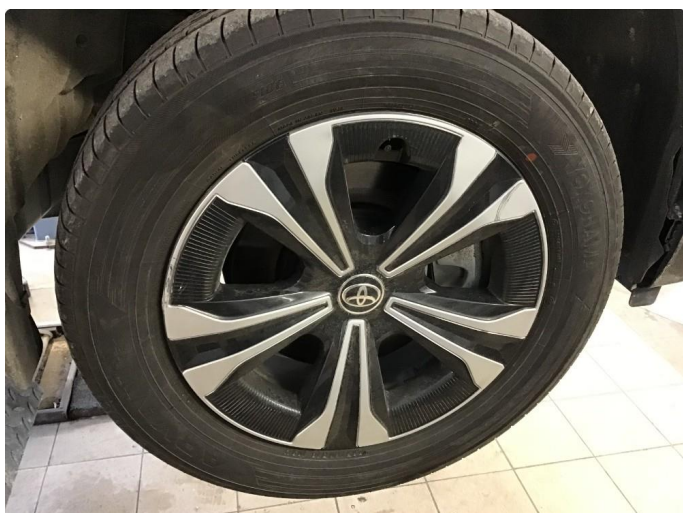
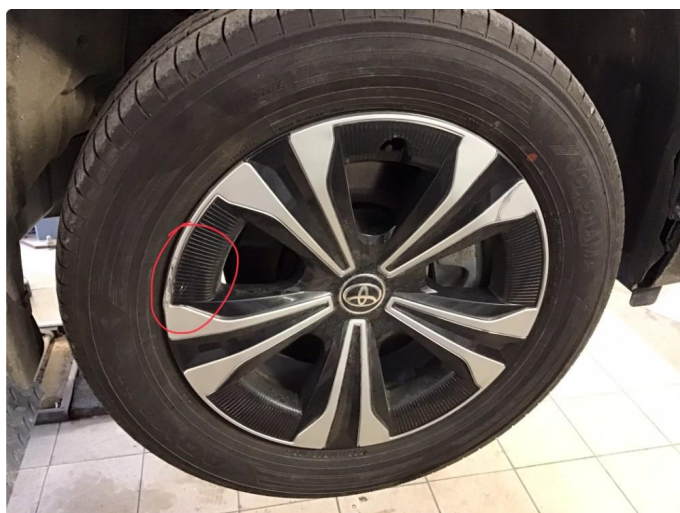
| Punkt | | Beskrivelse | Plassering |
|---|---|---|---|
| 1.1 | Dekk/Felger | hjul kapsel skadet | |

1.1 Hjul-kapsel skadet

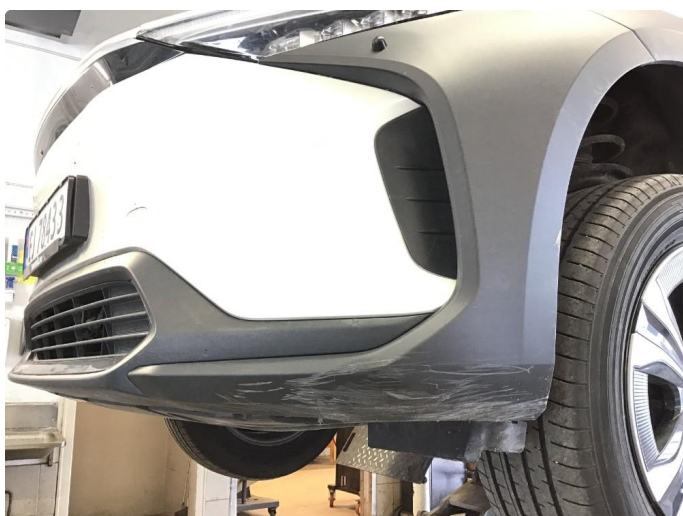
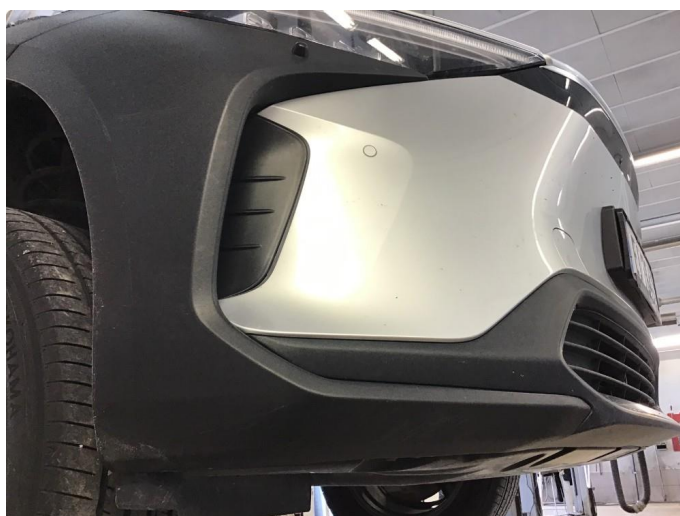
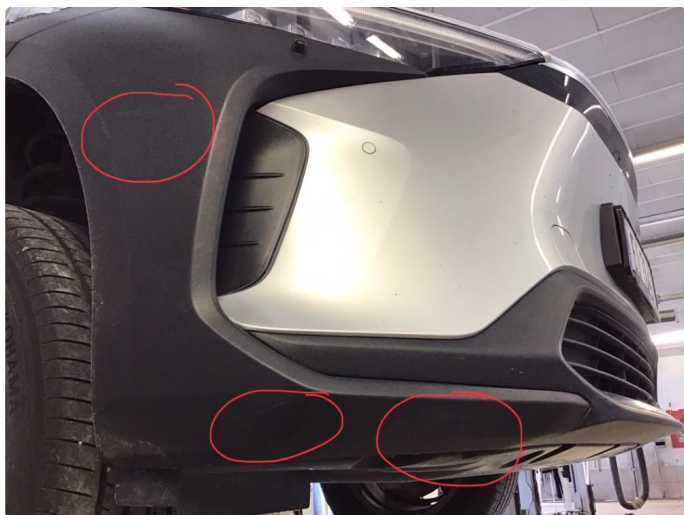
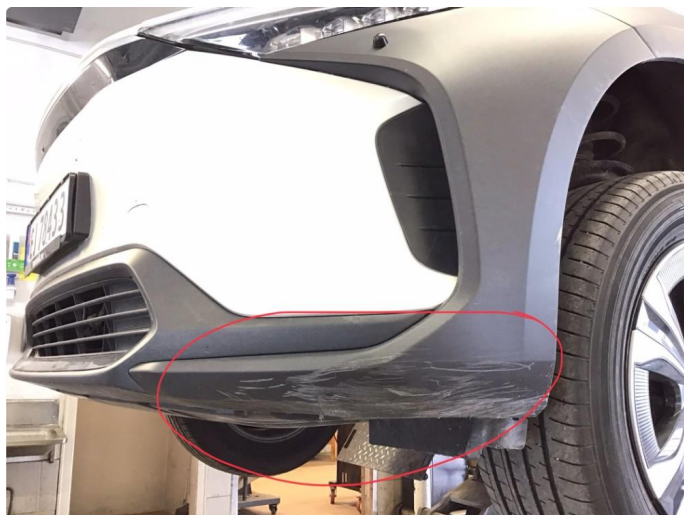
| Punkt | | Beskrivelse | Plassering |
|---|---|---|---|
| 1.2 | Støtfanger | Riper på plastikk framfanger, begge sider. | høyre foran - venstre foran |

1.2 Riper på plastikk framfanger, begge sider.
