TOYOTA TOYOTA LAND CRUISER(150 SERIES) / J15TN 177  
HK AUTOMAT 4WD

TESTDATO: 28.07.2026

NBF Tilstandsrapport er utarbeidet av Norges Bilbransjeforbund og Forbrukerrådet.

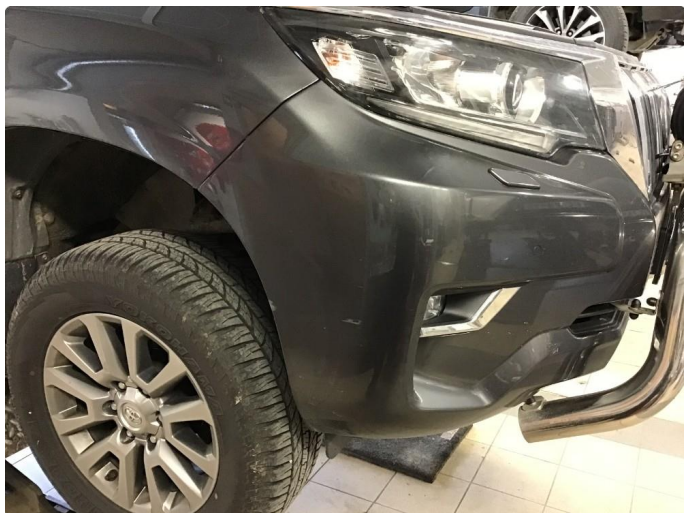
| Punkt | Beskrivelse | Plassering |
|---|---|---|
| 1.1 Støtfanger | Ripe på framskjerm (plastikk). | høyre foran |

1.1 Ripe på framskjerm (plastikk).

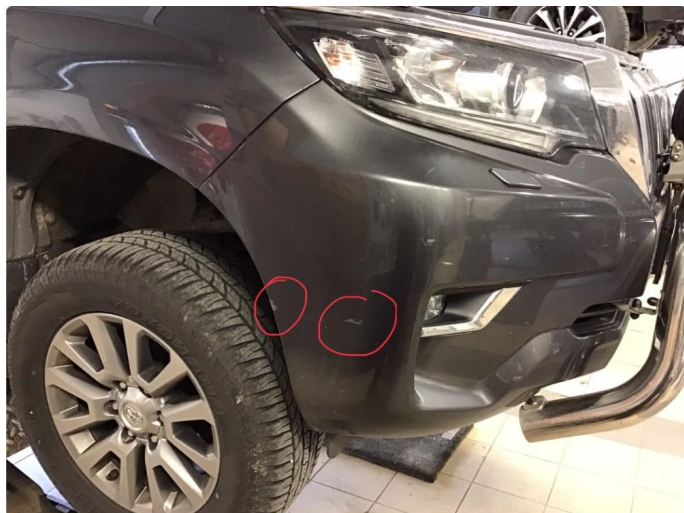
1.1 Ripe på framskjerm (plastikk).
