TOYOTA RAV4 4WD

CHASSISNR: JTMGBRFV70D088683

NBF Tilstandsrapport er utarbeidet av Norges Bilbransjeforbund og Forbrukerrådet.

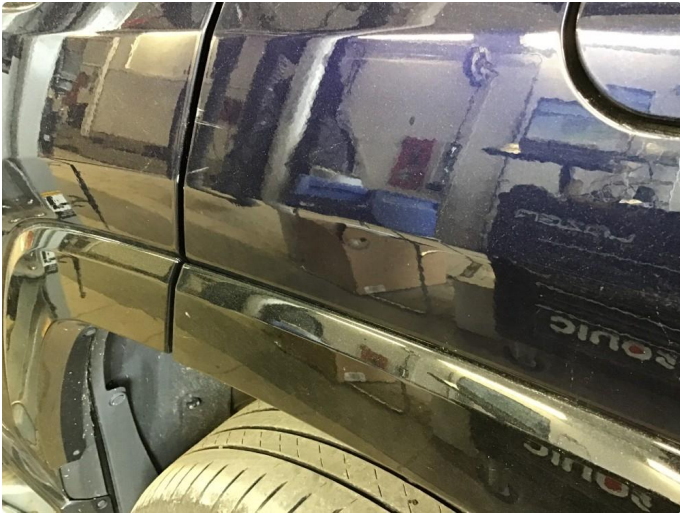
| Punkt | Beskrivelse | Plassering |
|---|---|---|
| 1.2 Skjermer | p-bulk venstre bakdør/skjerm | venstre bak |

1.2 P-bulk venstre bakdør/skjerm
