MAXUS MAXUS EUNIQ 6 2WD

TESTDATO: 15.05.2025

CHASSISNR: LSKG47C10ND057597

NBF Tilstandsrapport er utarbeidet av Norges Bilbransjeforbund og Forbrukerrådet.

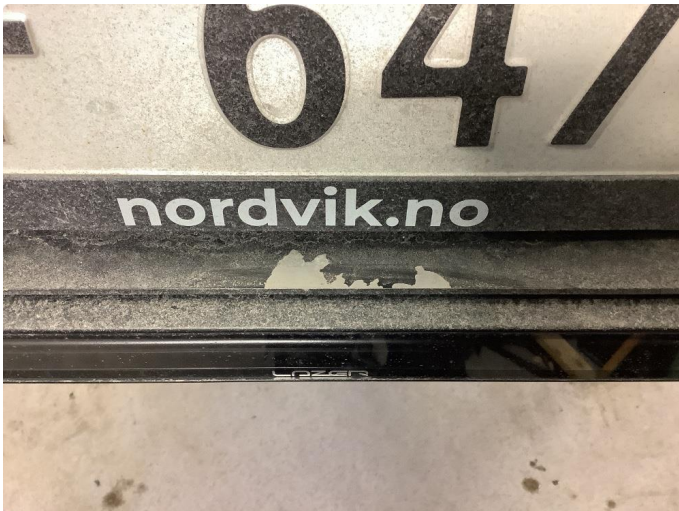
| Punkt | Beskrivelse | Plassering |
|---|---|---|
| 1.1 Andre lys | Lakk noe flasset av på brakett til LED-bar | |

1.1 Lakk noe flasket av på brakett til LED-bar

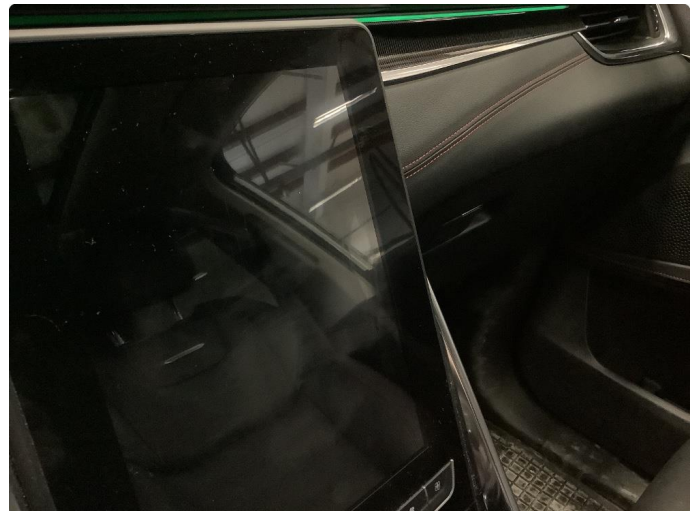
| Punkt | Beskrivelse | Plassering |
|---|---|---|
| 2.1 Multimedia | skjermer riper | |

2.1 Skjermer riper

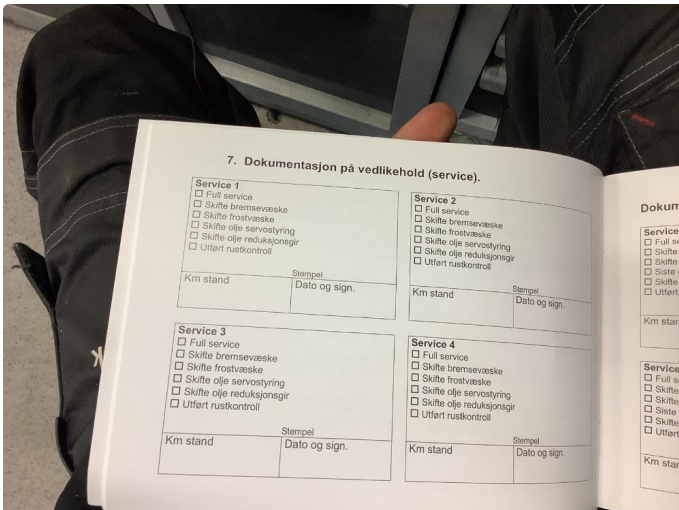
| Punkt | Beskrivelse | Plassering |
|---|---|---|
| 3.1 Opplysninger | serviceintervall ikke fulgt, mulig bortfall av garanti - Service blir tatt 03.06.2025 | |

3.1 Serviceintervall ikke fulgt, mulig bortfall av garanti - Service blir tatt 03.06.2025
