**BMW IX1 XDRIVE30 / U1X 4WD**
**TESTDATO: 14.09.2026**
**KODE: 2116215**

**EH15732**

NBF Tilstandsrapport er utarbeidet av Norges Bilbransjeforbund og Forbrukerrådet.

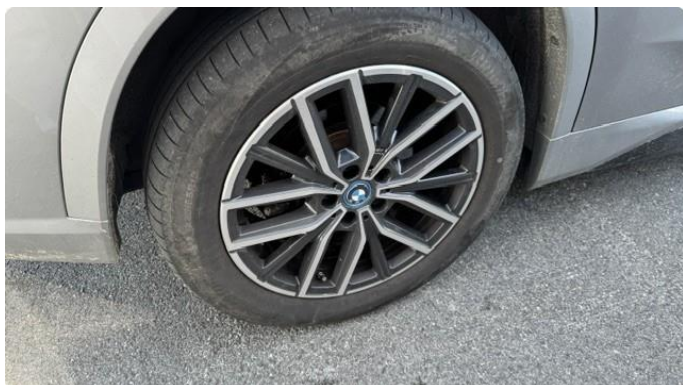
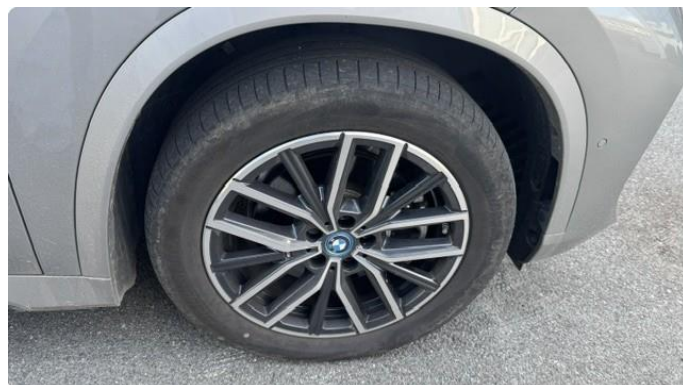
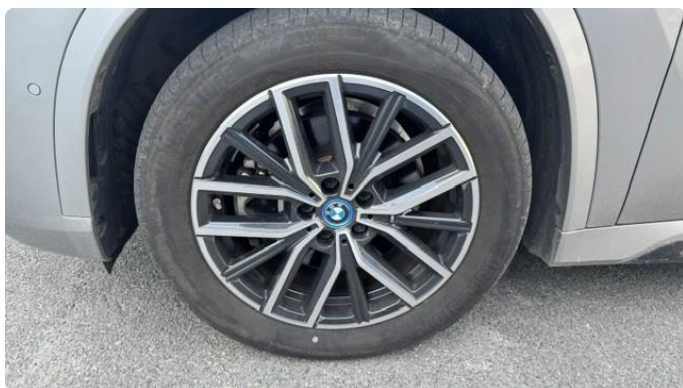
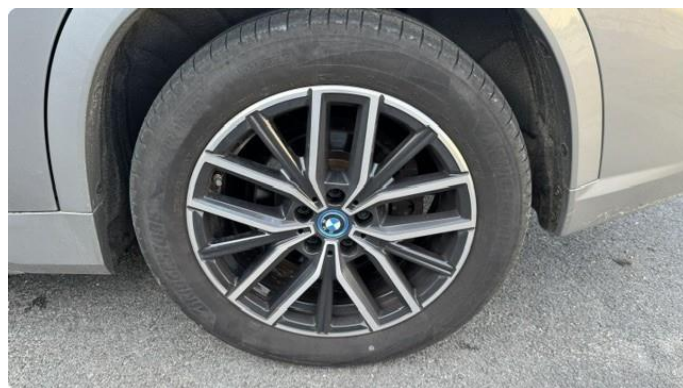
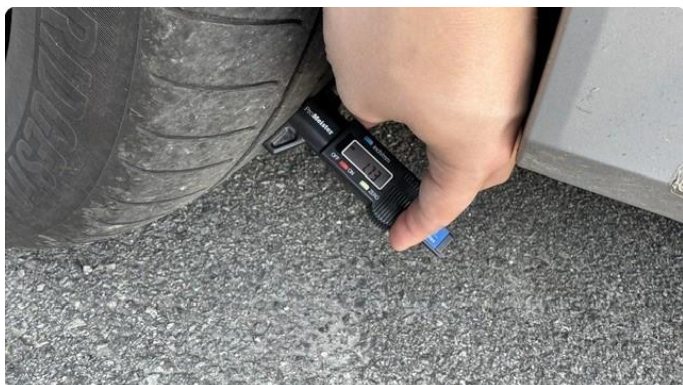
| Punkt | | Beskrivelse | Plassering |
|---|---|---|---|
| 1.1 | Annet | Alle sommerdekk byttes før salg. | |

1.1 Alle sommerdekk byttes før salg.

| MØNSTERDYBDE SOMMERDEKK (MM) | 1,6 | 1,6 | 1,6 | 1,6 |

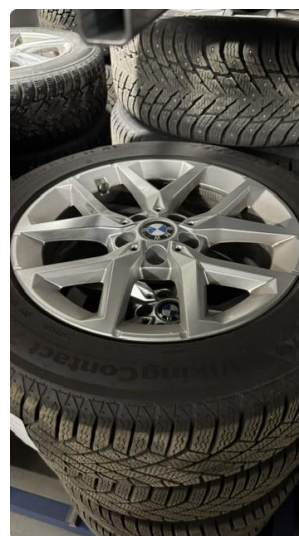
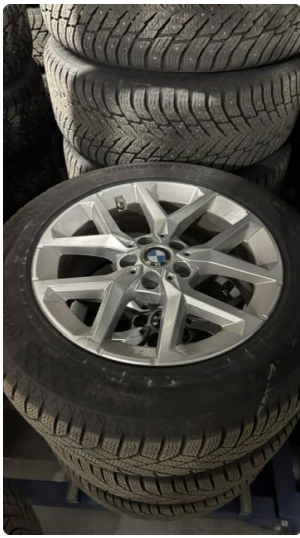
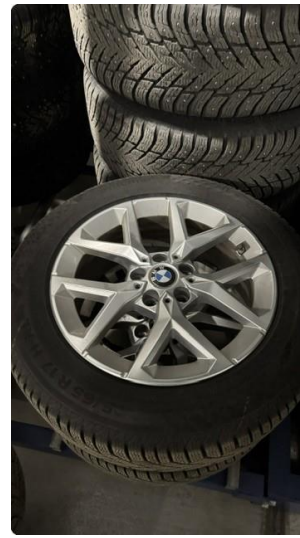
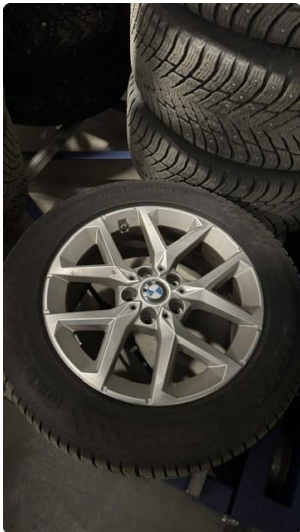
| Punkt | | Beskrivelse | Plassering |
|---|---|---|---|
| 1.2 | Annet | Gode piggfri vinterhjul | |

1.2 Gode piggfri vinterhjul

| MØNSTERDYBDE VINTERDEKK (MM) | 6 | 6 | 6 | 6 |
