**VOLVO XC90 / L 235 HK AUTOMAT 4WD**
**TESTDATO: 11.08.2026**
**KODE: 2061958**

**TV90634**

NBF Tilstandsrapport er utarbeidet av Norges Bilbransjeforbund og Forbrukerrådet.

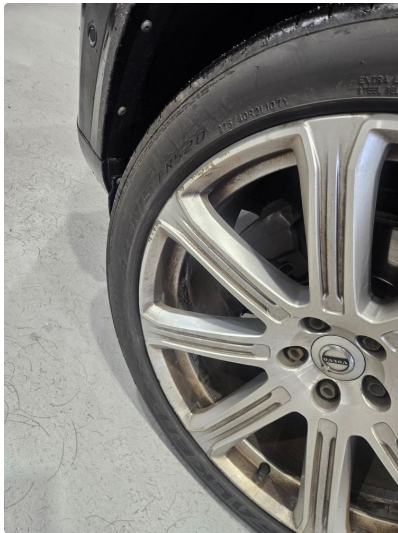
| Punkt | Beskrivelse | Plassering |
|---|---|---|
| 1.1 Dekk/Felger | kantkjørt felg | venstre foran - venstre bak |

1.1 Kantkjørt felg

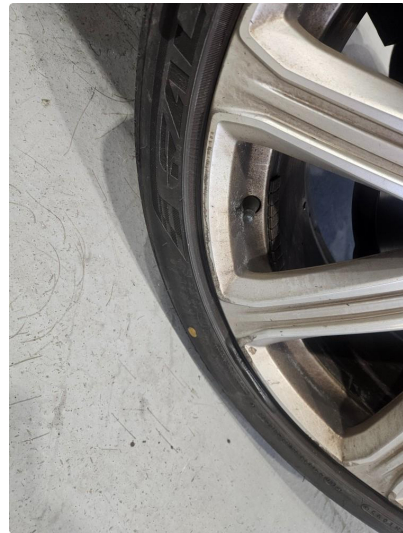
1.1 Kantkjørt felg
