HYUNDAI IONIQ5 / NE 4WD

TESTDATO: 11.08.2026

NBF Tilstandsrapport er utarbeidet av Norges Bilbransjeforbund og Forbrukerrådet.

## OPPSUMMERT STATUS PÅ KJØRETØY

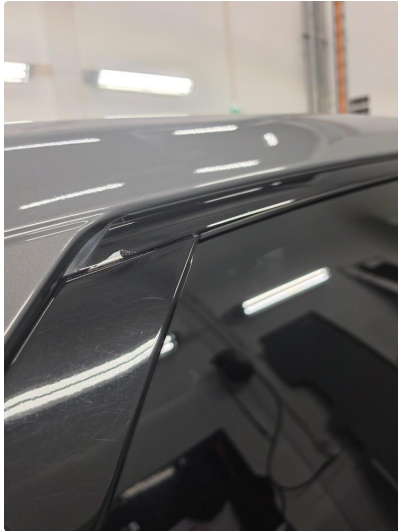
| Punkt | Beskrivelse | Plassering |
|---|---|---|
| 1.1 Tak | Flassing på list | høyre bak |

1.1 Flassing på list

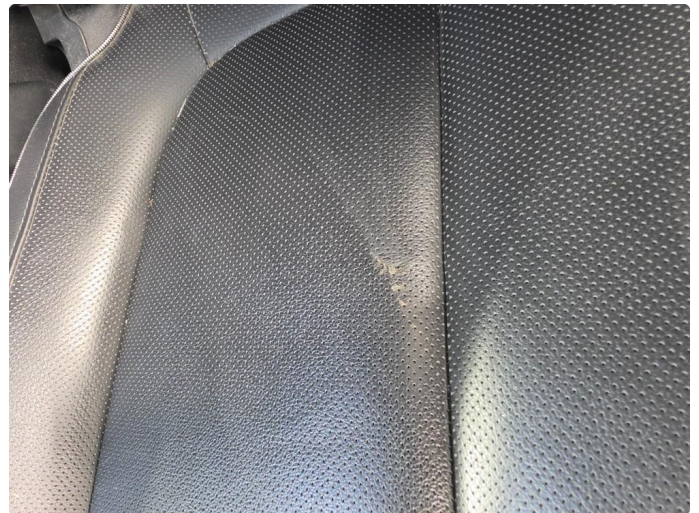
| Punkt | Beskrivelse | Plassering |
|---|---|---|
| 2.1 Seter | skade på setepute | venstre foran |

2.1 Skade på setepute
