HYUNDAI IONIQ5 / NE 4WD

TESTDATO: 11.08.2026

NBF Tilstandsrapport er utarbeidet av Norges Bilbransjeforbund og Forbrukerrådet.

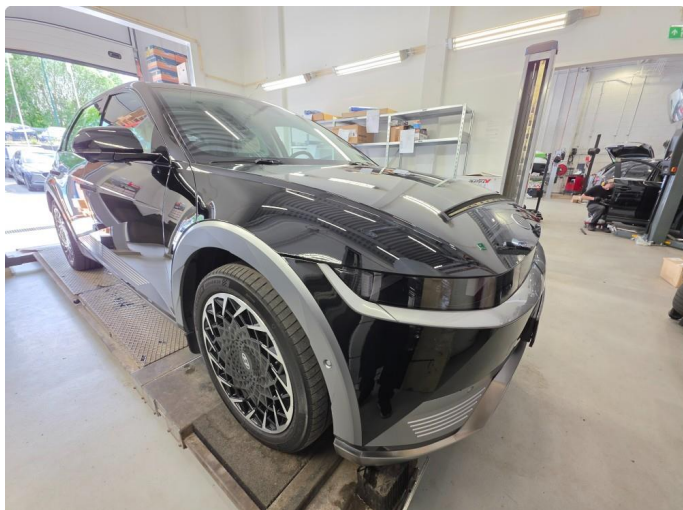
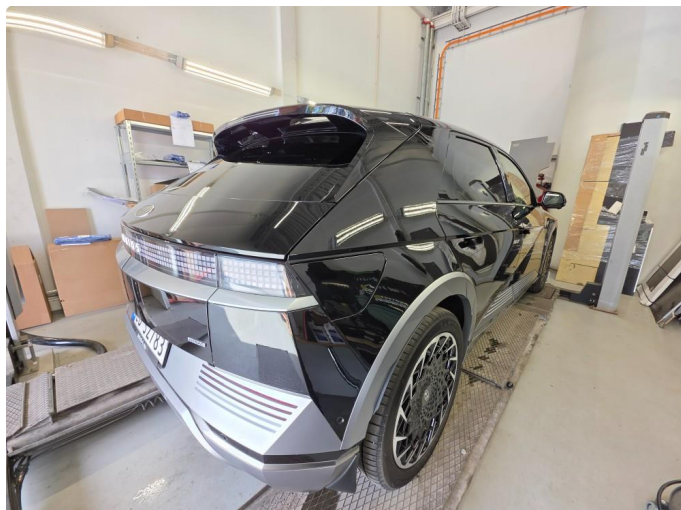
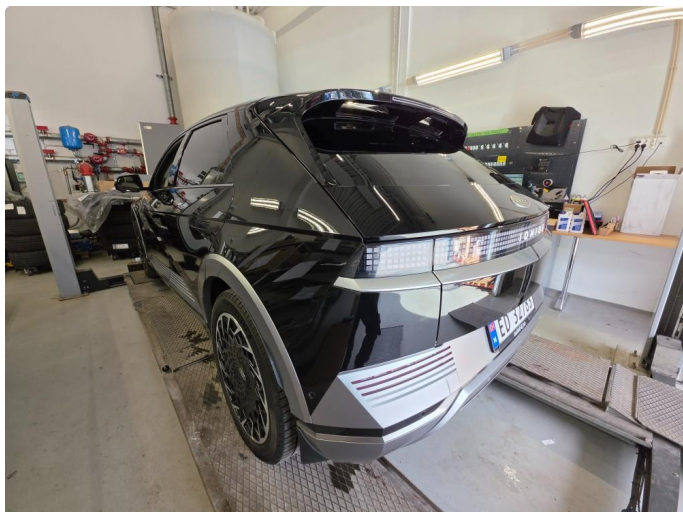
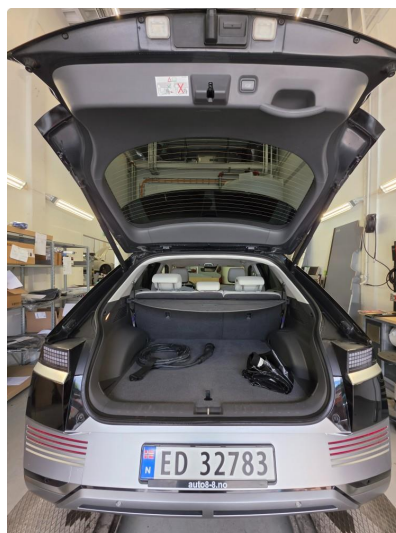
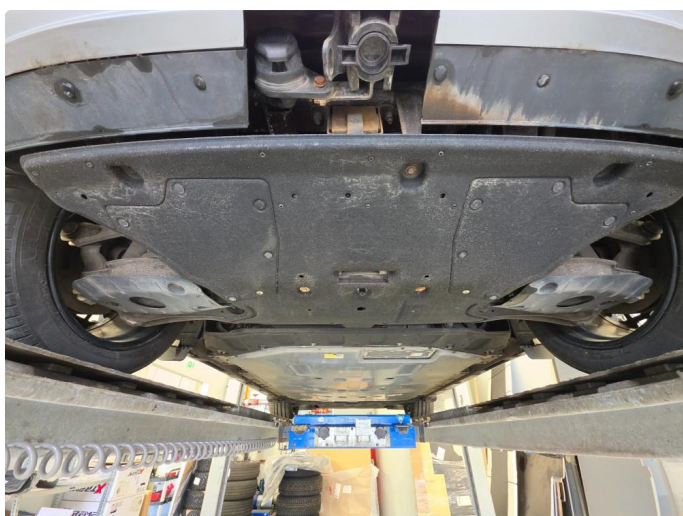
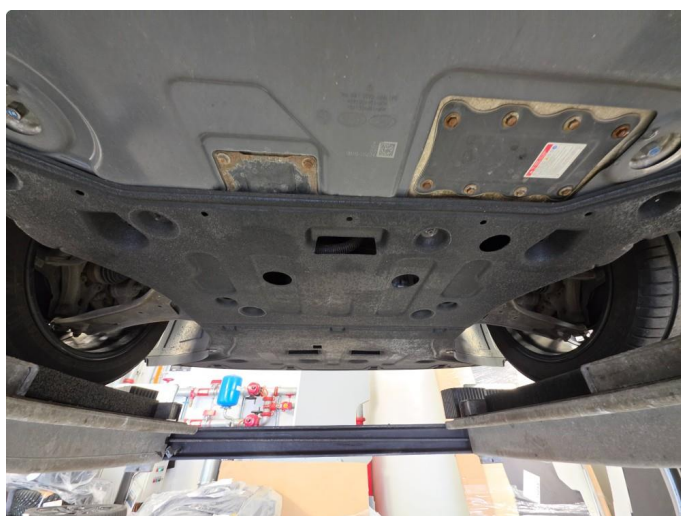
| Punkt | | Beskrivelse | Plassering |
|---|---|---|---|
| 1. EKSTERIØR | | | |

| Punkt | | Beskrivelse | Plassering |
|---|---|---|---|
| 1.1 | Lakk | Noen lakkriper | |
