**MERCEDES-BENZ EQC 400 4MATIC / 204 X 4WD**
**TESTDATO: 22.09.2026**
**KODE: 2131015**

**EH38930**

NBF Tilstandsrapport er utarbeidet av Norges Bilbransjeforbund og Forbrukerrådet.

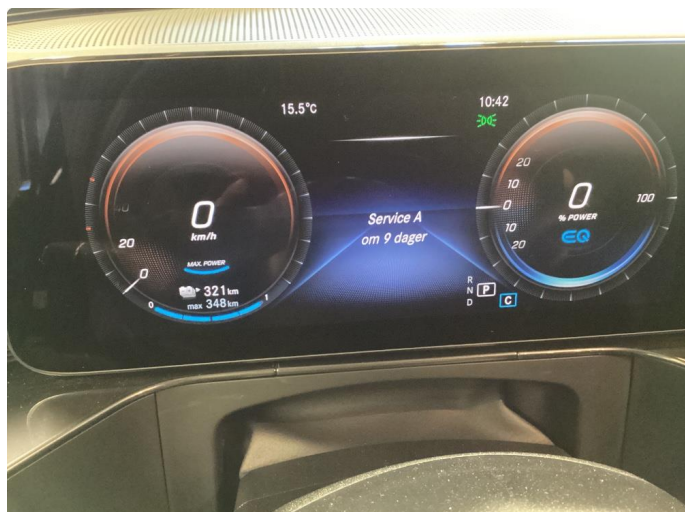
| Punkt | | Beskrivelse | Plassering |
|---|---|---|---|
| 1.1 | Service | varsler service | |

1.1 Varsler service

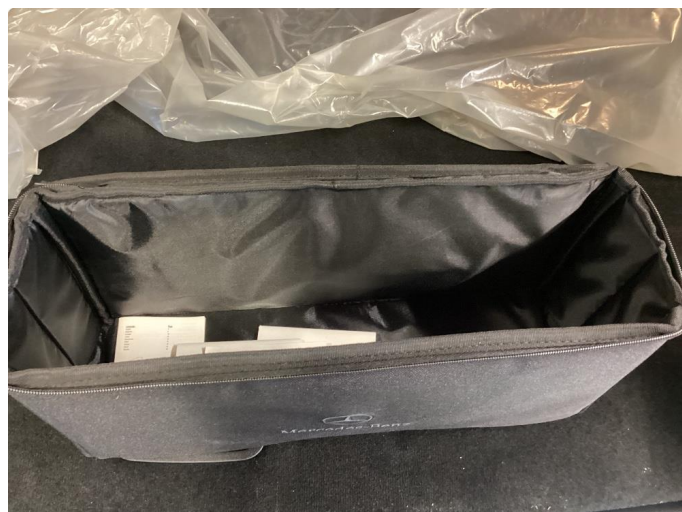
| Punkt | | Beskrivelse | Plassering |
|---|---|---|---|
| 2.1 | Opplysninger | ladekabel mangler | |

2.1 Ladekabel mangler
