VOLVO V40 CROSS COUNTRY / M 114 HK MANUELL 2WD
TESTDATO: 22.05.2026
KODE: 2032010

CHASSISNR: YV1MZ8451F2063625	BRUKTIMPORT: Nei
KJØRETØY: Personbil	FRIST FOR PKK: 28.08.2027

NBF Tilstandsrapport er utarbeidet av Norges Bilbransjeforbund og Forbrukerrådet.

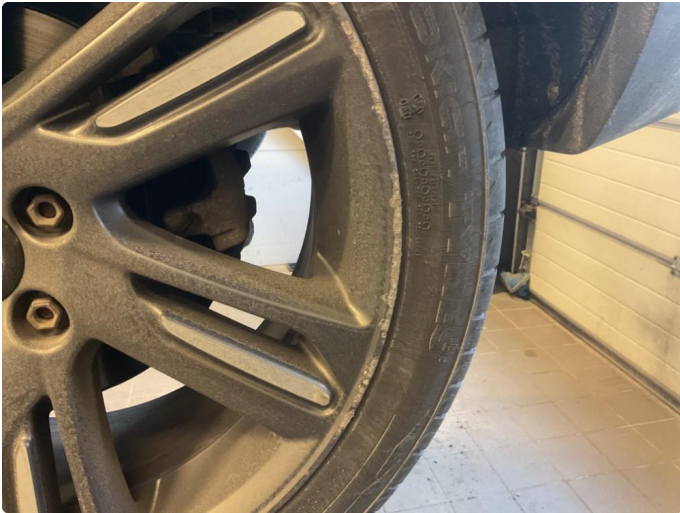
Punkt	Beskrivelse	Plassering
1. EKSTERIØR		
1.1 Dekk/Felger	Et merke på venstre bak sommerfelg

1.1 Et merke på venstre bak sommerfelg
