FORD MUSTANG MACH-E / LSK 4WD

TESTDATO: 09.09.2026

CHASSISNR: WF0TK3SU4NMA17179

NBF Tilstandsrapport er utarbeidet av Norges Bilbransjeforbund og Forbrukerrådet.

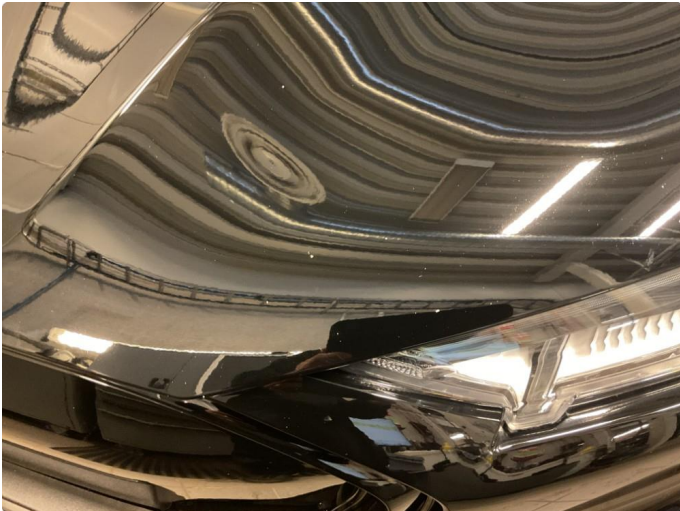
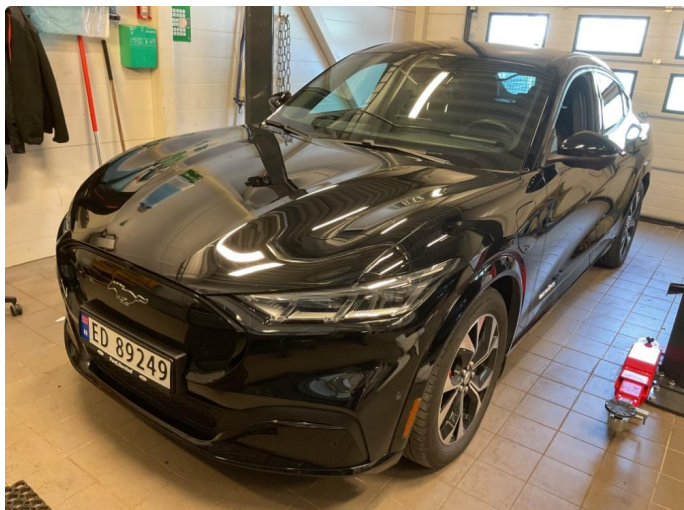
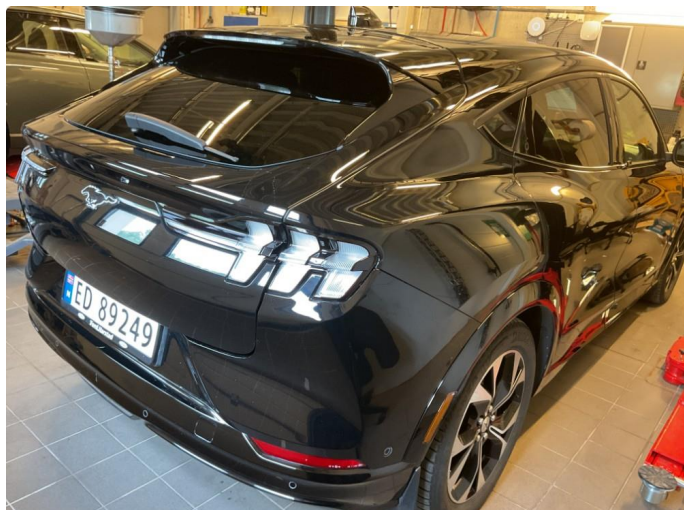
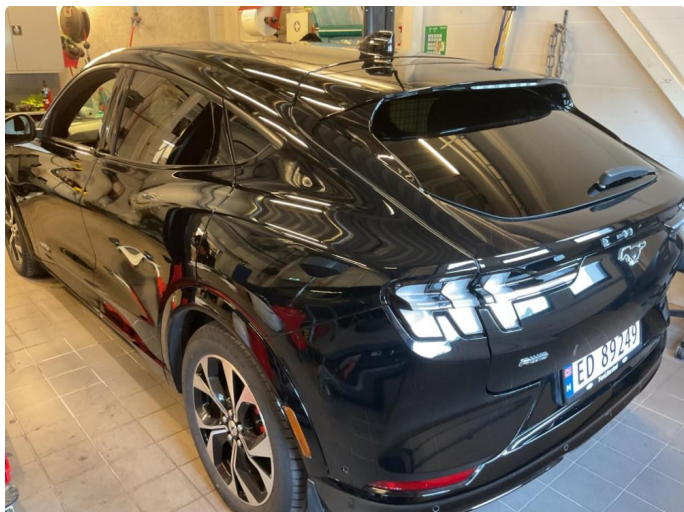
| Punkt | Beskrivelse | Plassering |
|---|---|---|
| 1.1 Panser | Noe steinsprut støtfanger foran og panser. Fremstår som normal slitasje | |

1.1 Noe steinsprut støtfanger foran og panser.  
Fremstår som normal slitasje
