VOLVO C40 / X 4WD

TESTDATO: 02.10.2026

CHASSISNR: YV1XKEDVEN2000705

NBF Tilstandsrapport er utarbeidet av Norges Bilbransjeforbund og Forbrukerrådet.

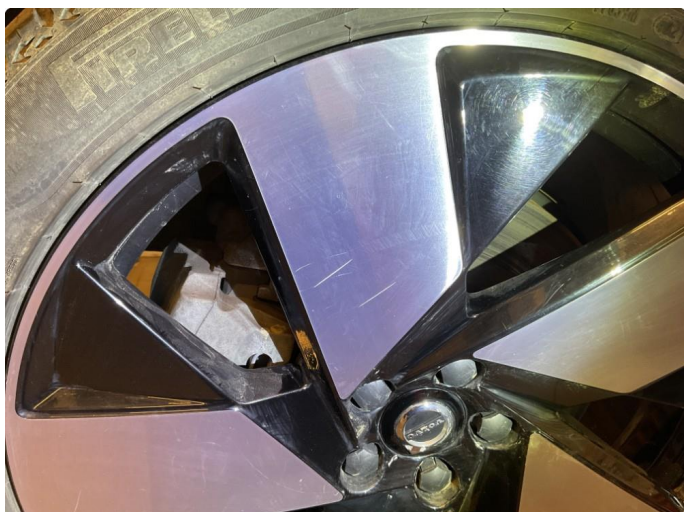
| Punkt | Beskrivelse | Plassering |
|---|---|---|
| 1.1 Dekk/Felger | Noe små riper på felg - fremstår ikke sjenerende | |

1.1 Noe små riper på felg - fremstår ikke sjenerende

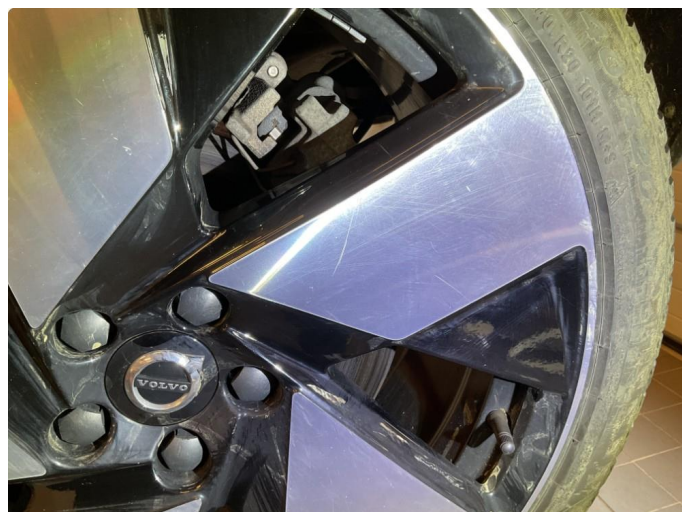
1.1 Noe små riper på felg - fremstår ikke sjenerende
