TOYOTA AURIS / HE15U(A) 2WD

TESTDATO: 26.09.2026

CHASSISNR: SB1ZS3JE60E376190

NBF Tilstandsrapport er utarbeidet av Norges Bilbransjeforbund og Forbrukerrådet.

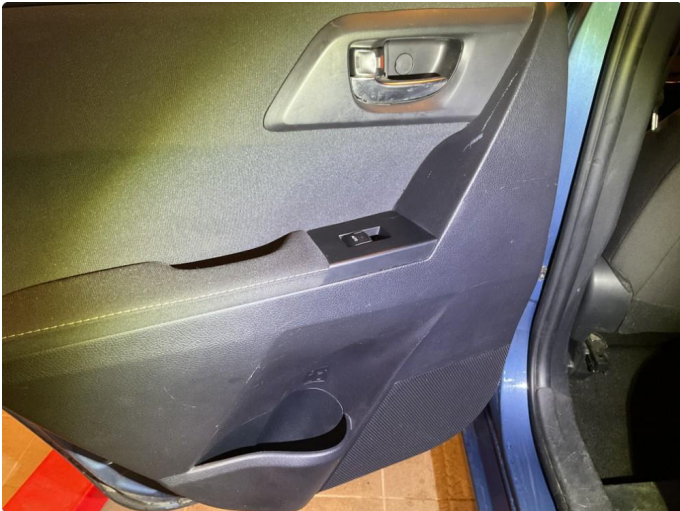
| Punkt | Beskrivelse | Plassering |
|---|---|---|
| 1.1 Dørtrekk | Noe merker på innside førerdør. | |

1.1 Noe merker på innside førerdør.

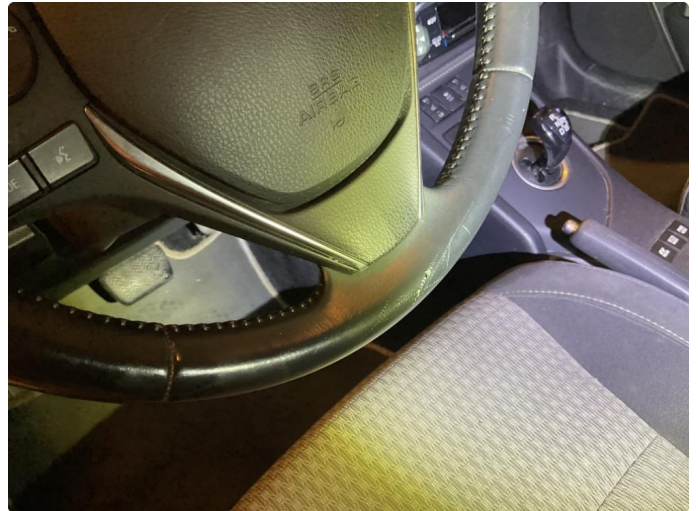
| Punkt | Beskrivelse | Plassering |
|---|---|---|
| 1.2 Ratt | Noe slitasje på ratt. Fremstår som normalt iht alder/km.stand | |

1.2 Noe slitasje på ratt. Fremstår som normalt iht alder/km.stand

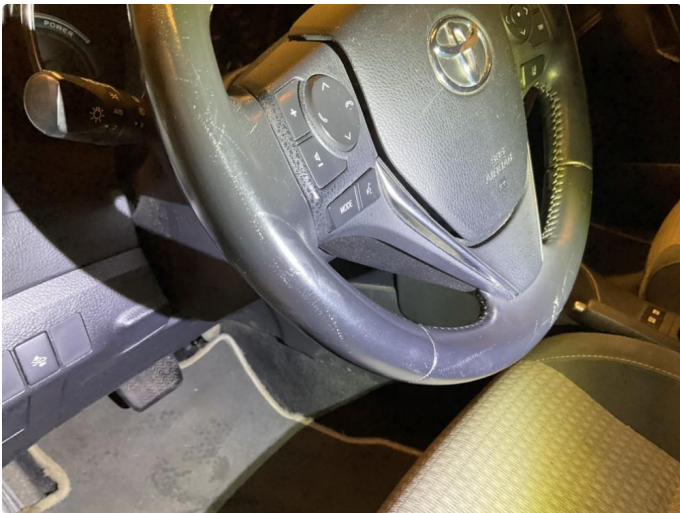
1.2 Noe slitasje på ratt. Fremstår som normalt iht alder/km.stand
