MERCEDES-BENZ EQC 400 4MATIC / 204 X 4WD
TESTDATO: 31.05.2026
KODE: 2036305

EB63399	120 958 KM	27.08.2020 Førstegang registrert	Elektr.
----------------	-------------------	--	----------------

NBF Tilstandsrapport er utarbeidet av Norges Bilbransjeforbund og Forbrukerrådet.

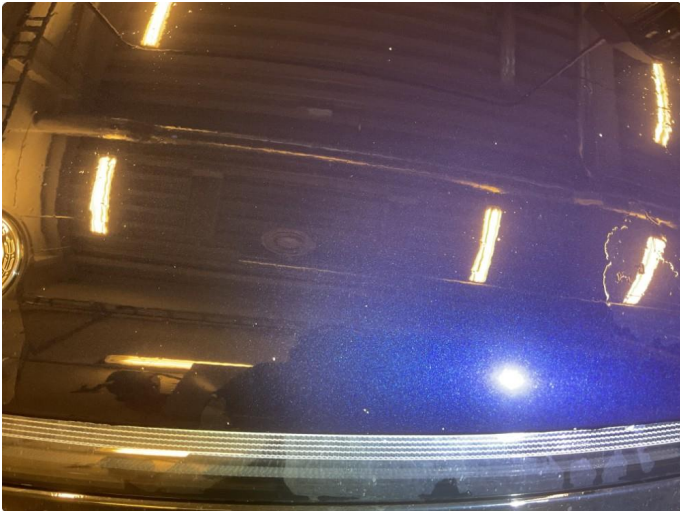
Punkt	Beskrivelse	Plassering
1. EKSTERIØR		
1.1 Panser	Noe små steinsprut på panser

1.1 Noe små steinsprut på panser

Noe steinsprut på panser
 Noe slitasje innsteg begge sider foran
 Generelt noe bruksmerker/riper rundt om bilen. Fremstår som normal slitasje iht alder og km.stand
