**VOLKSWAGEN GOLF / AU 2WD**
**TESTDATO: 21.08.2026**
**KODE: 2096034**

**KJØRETØY:** Personbil

NBF Tilstandsrapport er utarbeidet av Norges Bilbransjeforbund og Forbrukerrådet.

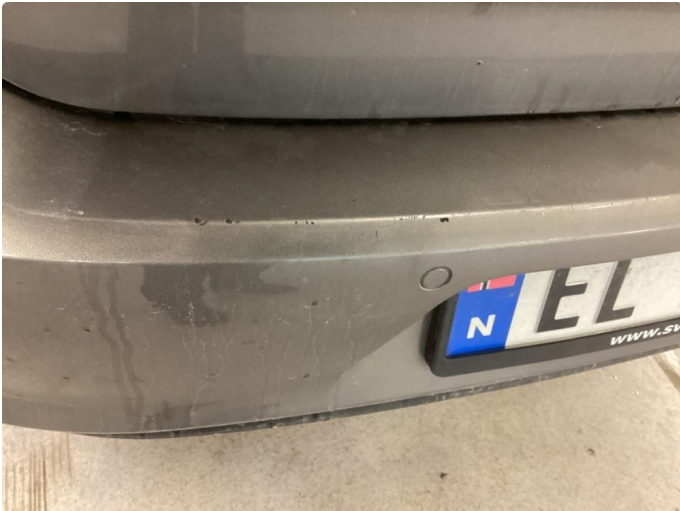
| Punkt | | Beskrivelse | Plassering |
|---|---|---|---|
| 1.2 | Støtfanger | Noe bruksmerker på støtfanger bak. | bak |

1.2 Noe bruksmerker på støtfanger bak.
