**BMW X2 XDRIVE20D 4WD**
**TESTDATO: 12.07.2025**
**KODE: 1761114**

**BT76947**

NBF Tilstandsrapport er utarbeidet av Norges Bilbransjeforbund og Forbrukerrådet.

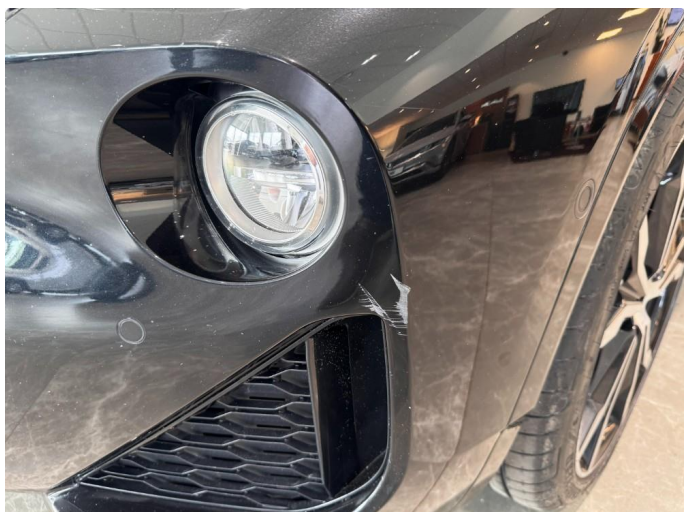
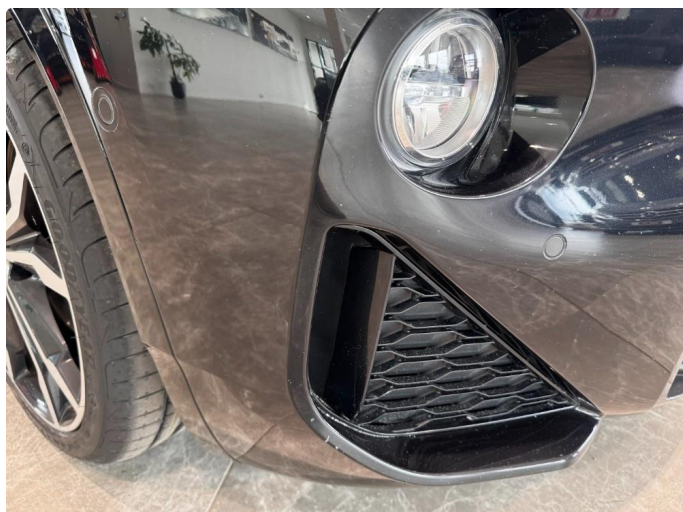
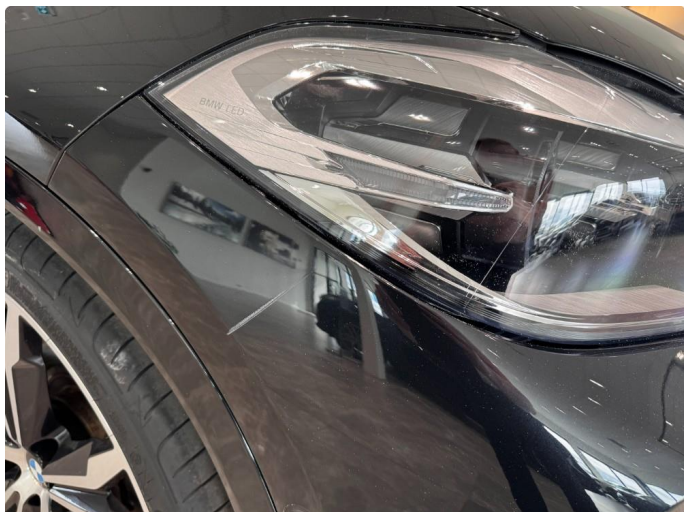
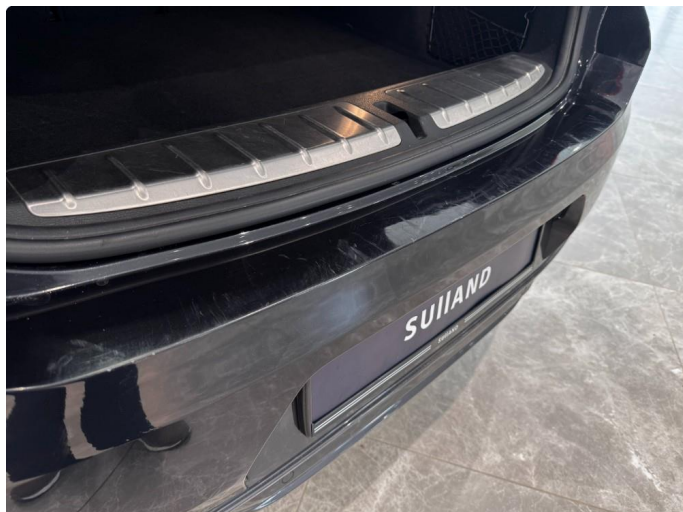
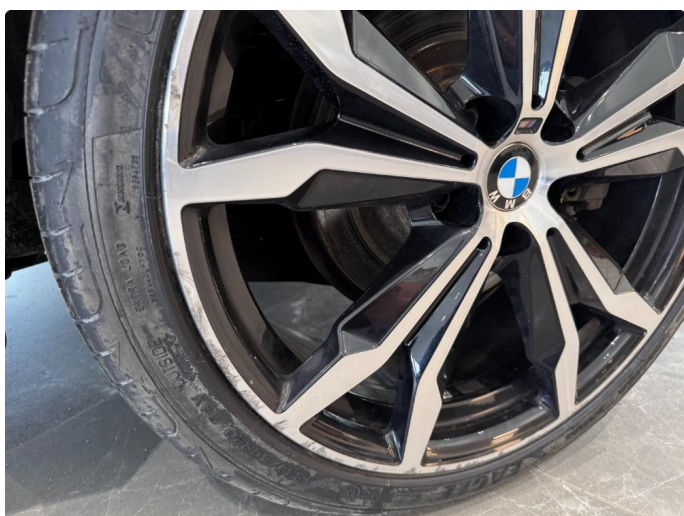
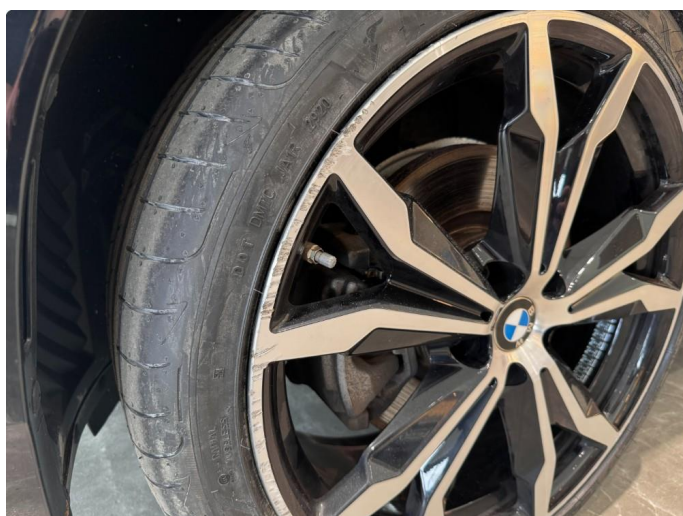
| Punkt | | Beskrivelse | Plassering |
|---|---|---|---|
| 1.1 | Panser | bulk | |
| 1.2 | Dekk/Felger | kantkjørt felg | |
| 1.3 | Støtfanger | plastrep og hellakkering | |
| 1.4 | Støtfanger | ripe(r) | |
| 1.5 | Tak | riper | |
