BMW X2 XDRIVE25E / F2X 4WD
TESTDATO: 07.07.2026
KODE: 2068008

NBF Tilstandsrapport er utarbeidet av Norges Bilbransjeforbund og Forbrukerrådet.

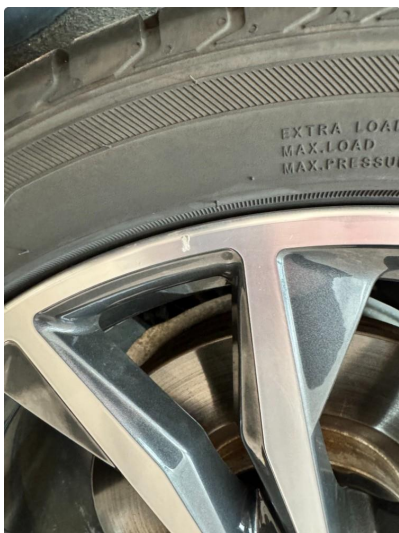
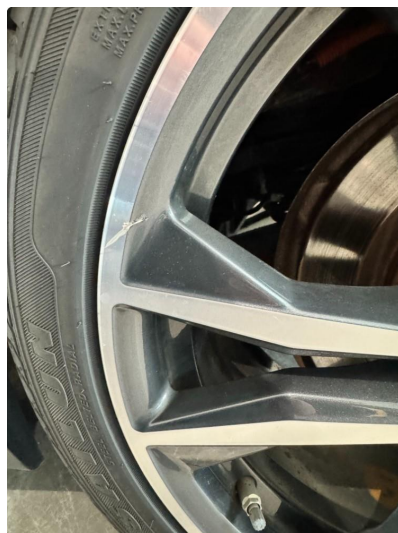
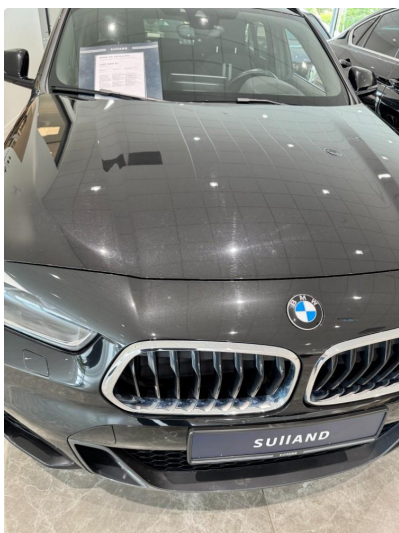
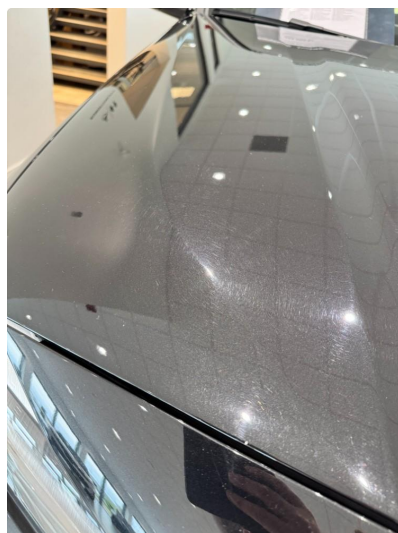
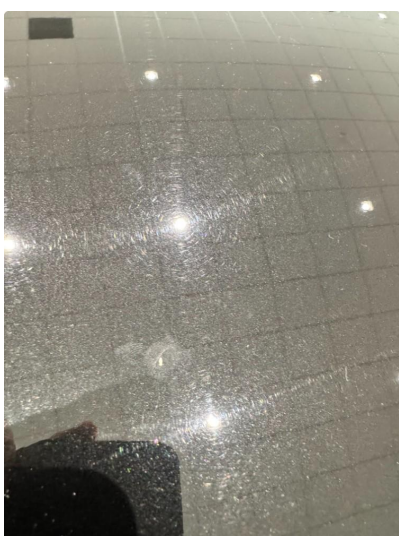
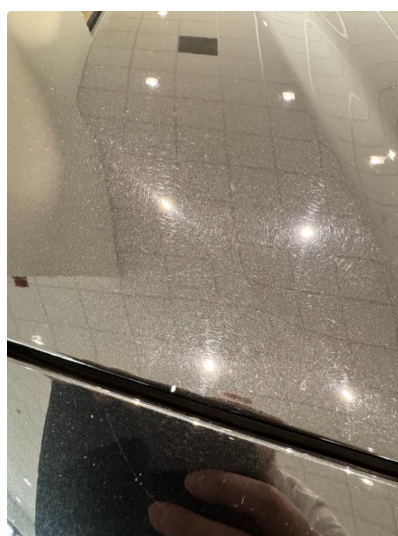
Punkt	Beskrivelse	Plassering
1. EKSTERIØR		
1.1 Panser	steinsprut	
1.2 Dekk/Felger	skade på felg	
1.3 Dekk/Felger	skade på felg	
1.4 Dekk/Felger	gamle dekk. Nye Vinterdekk bestilt 02.07.2026
