BYD TANG / STE 4WD

TESTDATO: 10.08.2026

CHASSISNR: LC0CF4CD2P0061352

NBF Tilstandsrapport er utarbeidet av Norges Bilbransjeforbund og Forbrukerrådet.

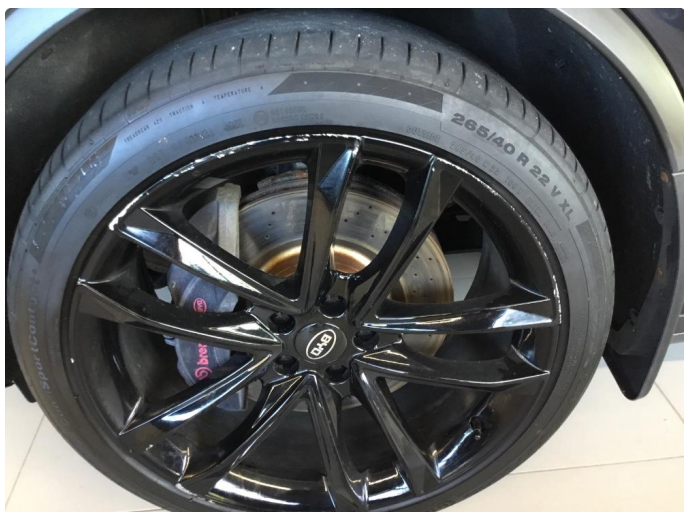
| Punkt | Beskrivelse | Plassering |
|---|---|---|
| 1.1 Dekk/Felger | Flere litt kantkjørte felger. Sjåførside | |

1.1 Flere litt kantkjørte felger. Sjåførside

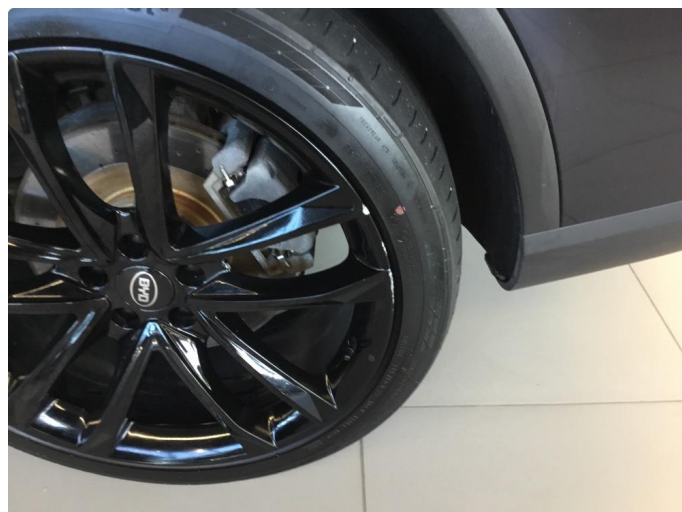
1.1 Flere litt kantkjørte felger. Sjåførside
