SUZUKI SUZUKI ACROSS / XA5P(S)(EU,M) 4WD

TESTDATO: 15.07.2026

CHASSISNR: JSTGBRFV50D005821

NBF Tilstandsrapport er utarbeidet av Norges Bilbransjeforbund og Forbrukerrådet.

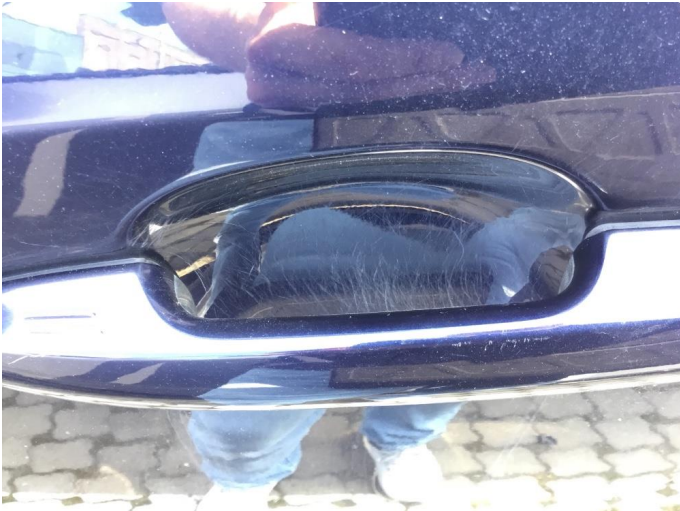
| Punkt | Beskrivelse | Plassering |
|---|---|---|
| 1.1 Lakk | Masse små riper ved handtakende nesten på alle sammen. | |

1.1 Masse små riper ved handtakende nesten på alle sammen.
